# Asbestinventarisatetest

Broekstraat 92, 3300 Tienen

Attestnummer : **20250305-000419.000**

Uitgegeven op : **05.03.2025**

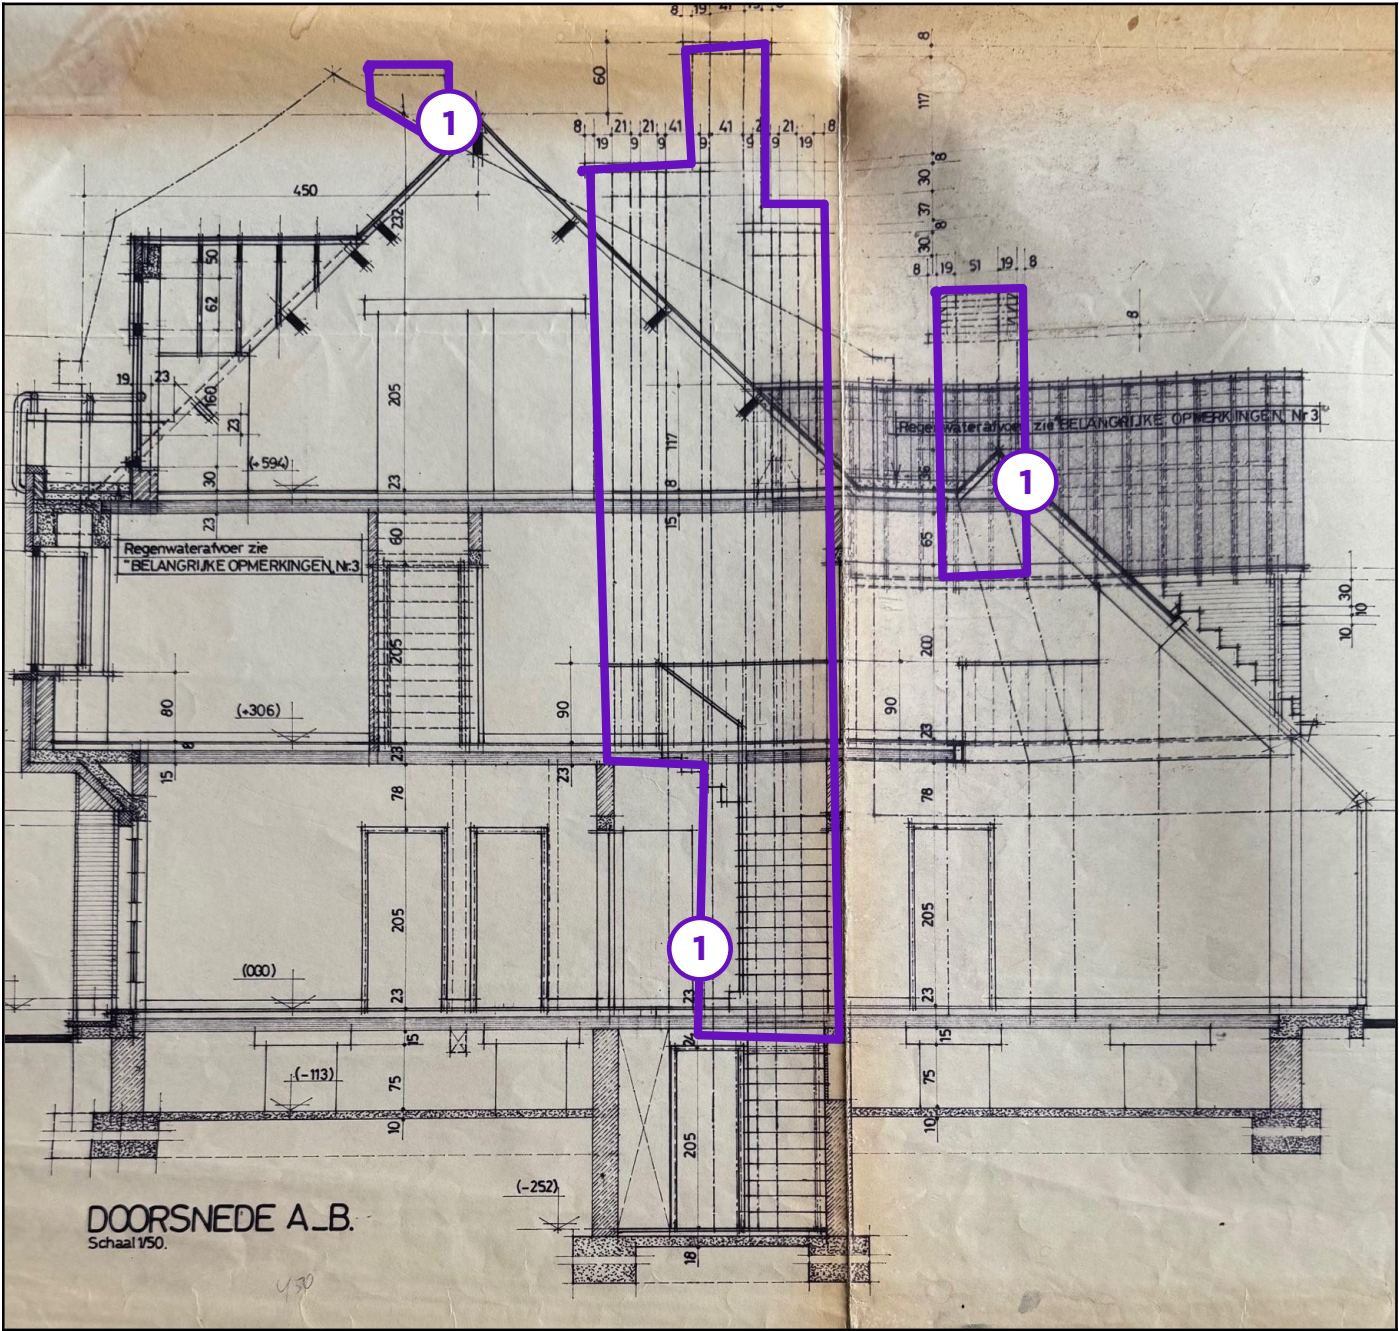
Plan 1.7: DOORSNEE (2)

| Beschrijving | Type | Actie |
|---|---|---|
| 1. Schouwen kleine kans op aanwezigheid asbest | Beperking | - |

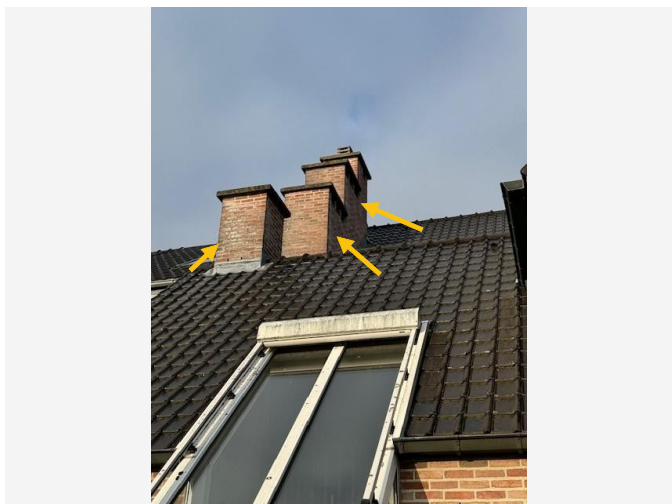
Situeringsfoto

### Permanente beperking

**Reden:** Er is geen volledige risicobeoordeling mogelijk

**Uitleg van de asbestdeskundige:** Er is een kleine kans dat hier nog asbest aanwezig kan zijn.

Visueel was dit niet mogelijk te onderzoeken.

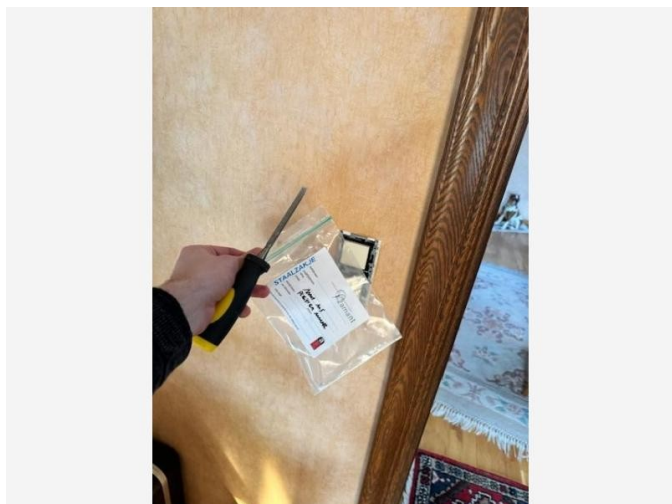
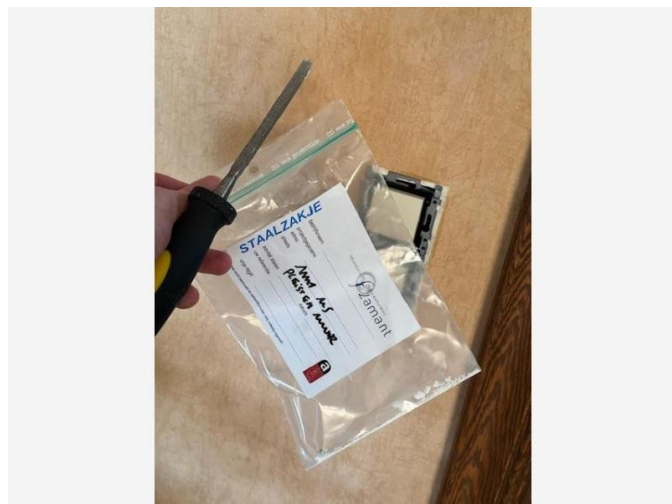
## Fiche 2: Pleisterwerk wanden

### Conclusie

Geen asbest

| # | Type | Referentie | Resultaat |
|---|---|---|---|
| 2.1 | Mengmonster | M1 | Geen asbest |

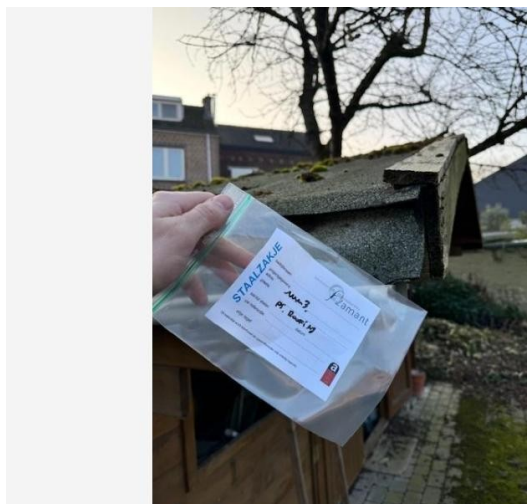
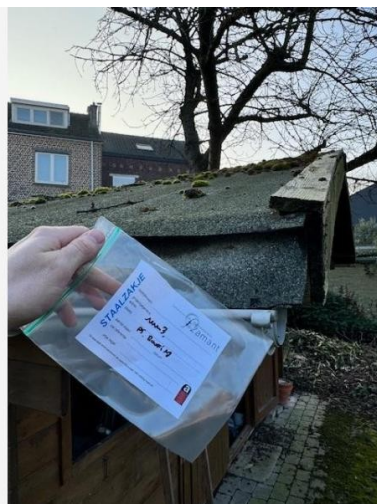
## Fiche 3: Roofing

## Conclusie

Geen asbest

| # | Type | Referentie | Resultaat |
|---|---|---|---|
| 3.1 | Puntmonster | M3 | Geen asbest |

| Opmerking | Het bemonsterde materiaal bevat geen asbest. |

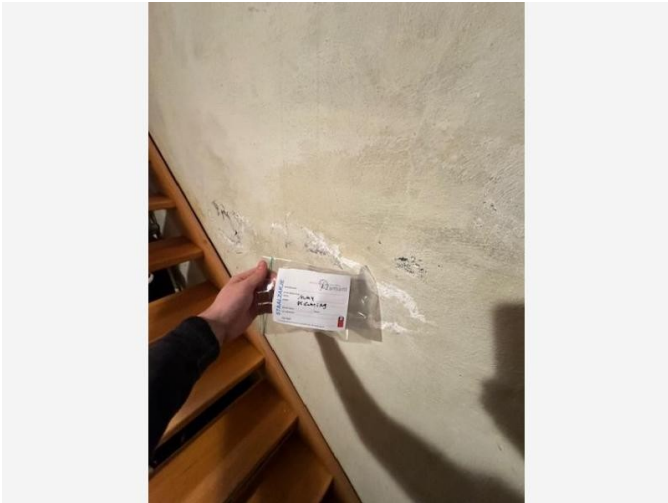
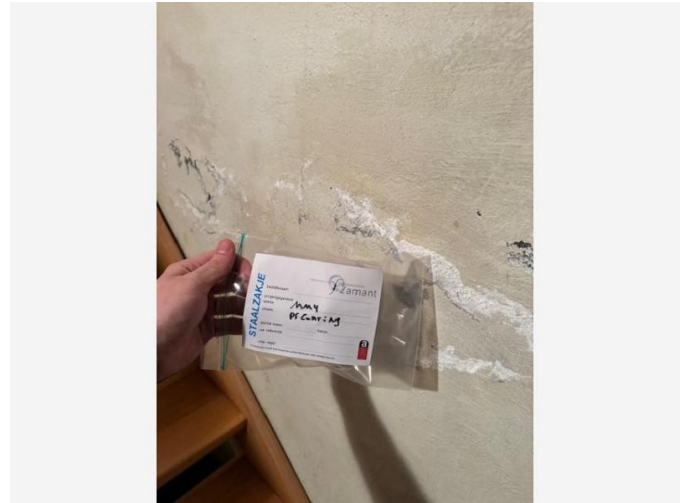
## Fiche 4: Coating wand kelder

### Conclusie

Geen asbest

| # | Type | Referentie | Resultaat |
|---|---|---|---|
| 4.1 | Puntmonster | m4 | Geen asbest |

| Opmerking | Het bemonsterde materiaal bevat geen asbest. |

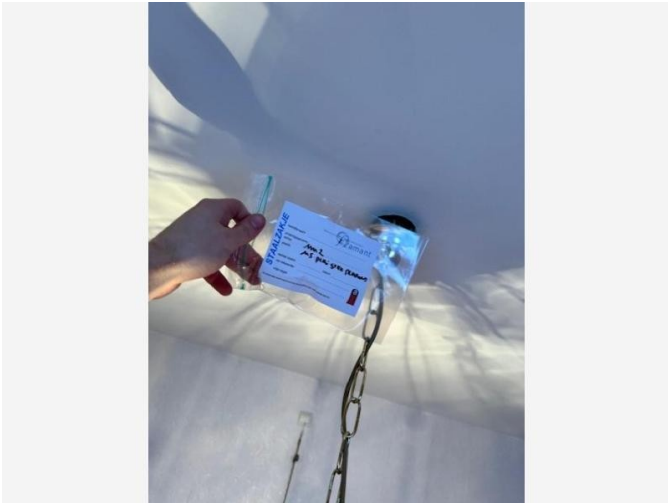
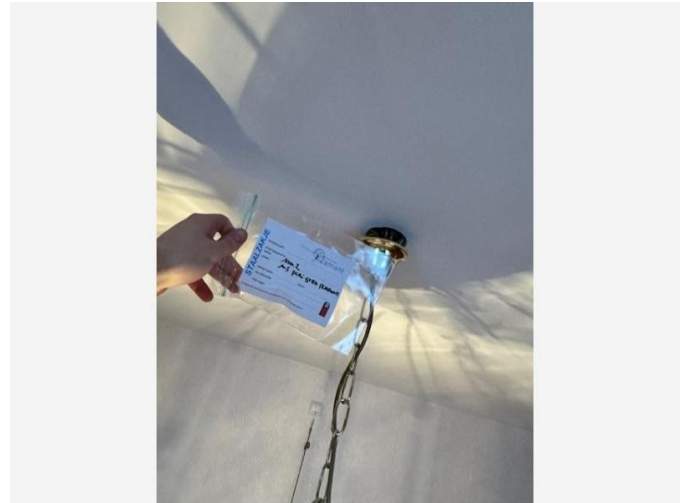
## Fiche 5: Pleisterwerk plafonds

### Conclusie

Geen asbest

| # | Type | Referentie | Resultaat |
|---|---|---|---|
| 5.1 | Mengmonster | M2 | Geen asbest |
