# Asbestinventarisatietest

Gasthuisstraat 35, 3320 Hoegaarden

Attestnummer : 20250818-000328.001

Uitgegeven op : 25.08.2025

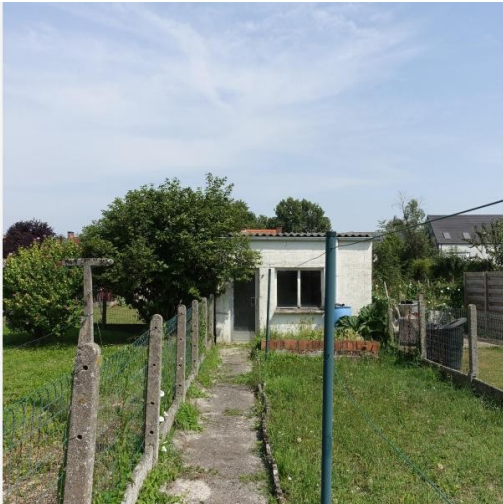
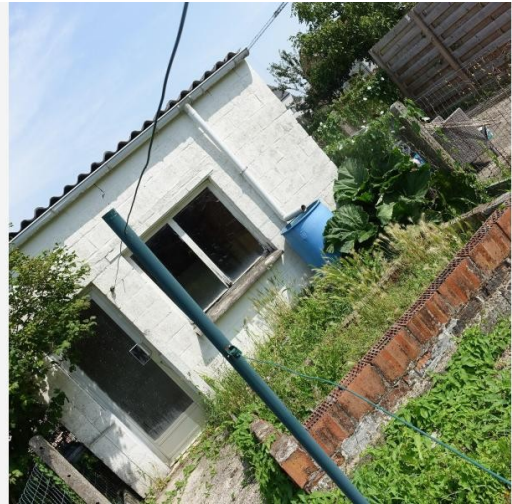
Eindbeoordeling materiaalrisico	Verhoogd materiaalrisico en/of verhoogde kans op vezelvrijgave
---------------------------------	--

Gebondenheid	Categorie 1: hechtgebonden in oorsprong
Asbestsoort (vezeltype)	Crocidoliet aanwezig
Asbestconcentratie	Laag (< 50%)
Afschermingsgraad van het gehele materiaal	Geheel of deels vrij aan de buitenlucht
Toestand van het materiaal	Matig beschadigd, matig verweerd

Beschrijving	golfplaten dak bergplaats tuin
Omgeving	Buiten
Primaire drager	Schuin dak
Asbestmateriaal	Dak- en gevelbekleding - Golfplaat
Bindmiddel van asbestmateriaal	Cement
Gebondenheid op basis van bindmiddel	Hecht
Hoeveelheid (oppervlakte - aantal)	<ul style="list-style-type: none"><li>• 18,00 m<sup>2</sup> - 1 stuk</li></ul>
Totale oppervlakte	18,00 m <sup>2</sup>
Eenvoudig bereikbaar	Ja
Bevestigingswijze	<ul style="list-style-type: none"><li>• Geschroefd</li></ul>
Identificatiemethode	Vaststelling zonder monsternamen
Destructieve handeling voor identificatie	Nee

- Verwijder dit asbestmateriaal zo snel mogelijk. Volg de toestand goed op.
- Hemelwater dat afspoelt van asbestcement daken of gevels kan asbestdeeltjes bevatten. Gebruik het enkel voor gesloten circuits (bv. spoelen toiletten). Reinig na het vervangen van het dak of de gevel de dakgoten en regenwaterput of -ton om asbesthoudend sediment of slib te verwijderen
- Voer bijkomende staalname(s) uit.

Verwijder de toepassing in zijn geheel zonder beschadigingen. Bevochtig (fixeermiddel in de handel te verkrijgen) de asbesttoepassing voor het starten en tijdens de verwijderwerkzaamheden, zodat de

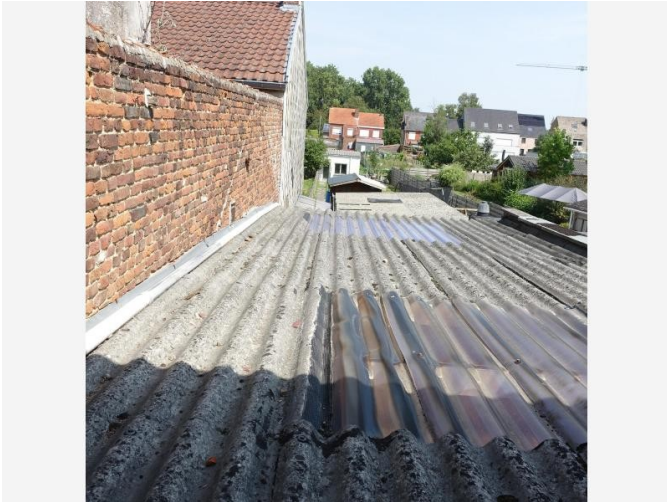
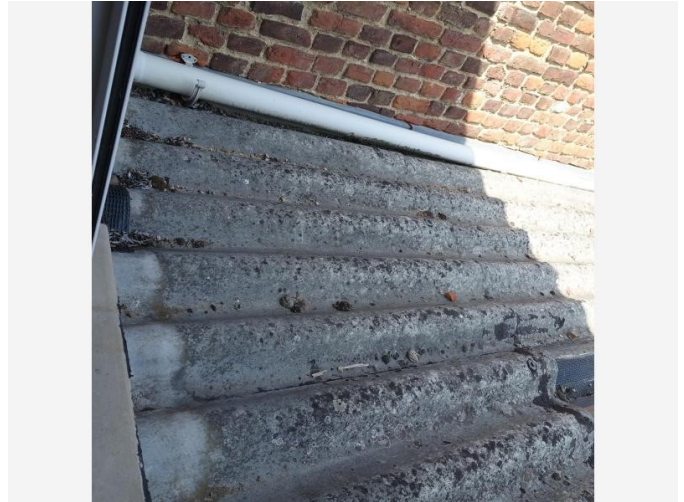
## Fiche 2: golfplaten dak aanbouw voorste deel tegen woning (keuken en bijkeuken)

Eindbeoordeling materiaalrisico	Verhoogd materiaalrisico en/of verhoogde kans op vezelvrijgave
---------------------------------	--

Gebondenheid	Categorie 1: hechtgebonden in oorsprong
Asbestsoort (vezeltype)	Crocidoliet aanwezig
Asbestconcentratie	Laag (< 50%)
Afschermingsgraad van het gehele materiaal	Geheel of deels vrij aan de buitenlucht
Toestand van het materiaal	Matig beschadigd, matig verweerd

<b>Beschrijving</b>	golfplaten dak aanbouw voorste deel tegen woning (keuken en bijkeuken)
<b>Omgeving</b>	Buiten
<b>Primaire drager</b>	Schuin dak
<b>Asbestmateriaal</b>	Dak- en gevelbekleding - Golfplaat
<b>Bindmiddel van asbestmateriaal</b>	Cement
<b>Gebondenheid op basis van bindmiddel</b>	Hecht
<b>Hoeveelheid (oppervlakte - aantal)</b>	<ul style="list-style-type: none"><li>• 45,00 m<sup>2</sup> - 1 stuk</li></ul>
<b>Totale oppervlakte</b>	45,00 m <sup>2</sup>
<b>Eenvoudig bereikbaar</b>	Ja
<b>Bevestigingswijze</b>	<ul style="list-style-type: none"><li>• Geschroefd</li></ul>
<b>Identificatiemethode</b>	Vaststelling zonder monsternamen
<b>Destructieve handeling voor identificatie</b>	Nee

- Verwijder dit asbestmateriaal zo snel mogelijk. Volg de toestand goed op.
- Hemelwater dat afspoelt van asbestcement daken of gevels kan asbestdeeltjes bevatten. Gebruik het enkel voor gesloten circuits (bv. spoelen toiletten). Reinig na het vervangen van het dak of de gevel de dakgoten en regenwaterput of -ton om asbesthoudend sediment of slib te verwijderen
- Voer bijkomende staalname(s) uit.

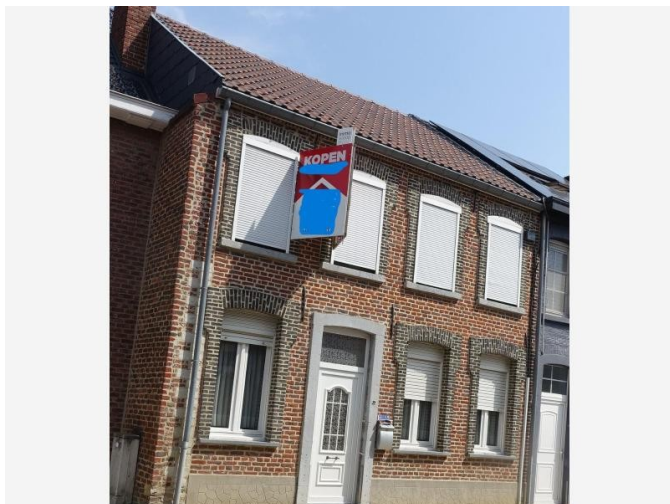
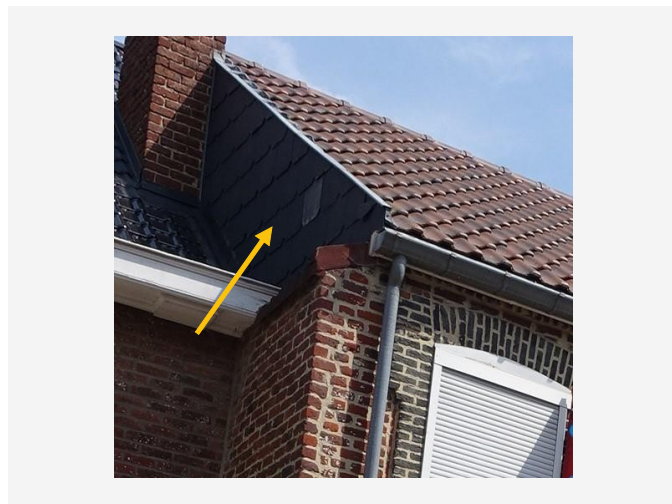
Eindbeoordeling materiaalrisico	Verhoogd materiaalrisico en/of verhoogde kans op vezelvrijgave
---------------------------------	--

Gebondenheid	Categorie 1: hechtgebonden in oorsprong
Asbestsoort (vezeltype)	Crocidoliet aanwezig
Asbestconcentratie	Laag (< 50%)
Afschermingsgraad van het gehele materiaal	Geheel of deels vrij aan de buitenlucht
Toestand van het materiaal	Matig beschadigd, matig verweerd

Beschrijving	wandleien linkergevel woning vooraan
Omgeving	Buiten
Primaire drager	Wand buitenschil
Asbestmateriaal	Dak- en gevelbekleding - Lei, shingle
Bindmiddel van asbestmateriaal	Cement
Gebondenheid op basis van bindmiddel	Hecht
Hoeveelheid (oppervlakte - aantal)	<ul style="list-style-type: none"><li>• 6,00 m<sup>2</sup> - 1 stuk</li></ul>
Totale oppervlakte	6,00 m <sup>2</sup>
Eenvoudig bereikbaar	Ja
Bevestigingswijze	<ul style="list-style-type: none"><li>• Genageld, geniet</li></ul>
Identificatiemethode	Vaststelling zonder monstername
Destructieve handeling voor identificatie	Nee

- Verwijder dit asbestmateriaal zo snel mogelijk. Volg de toestand goed op.
- Hemelwater dat afspoelt van asbestcement daken of gevels kan asbestdeeltjes bevatten. Gebruik het enkel voor gesloten circuits (bv. spoelen toiletten). Reinig na het vervangen van het dak of de gevel de dakgoten en regenwaterput of -ton om asbesthoudend sediment of slib te verwijderen
- Voer bijkomende staalname(s) uit.

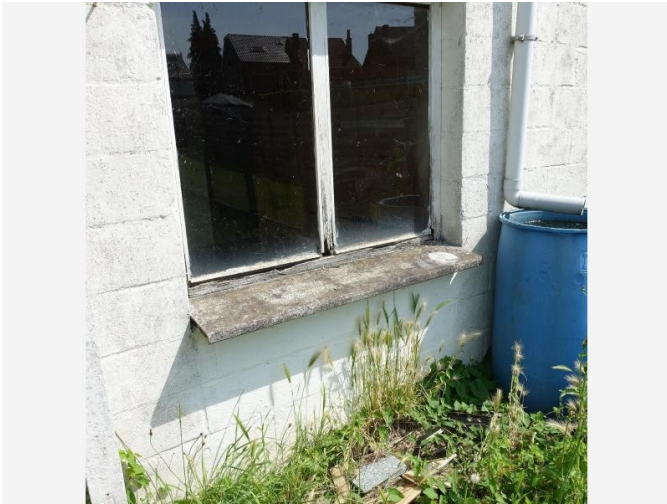
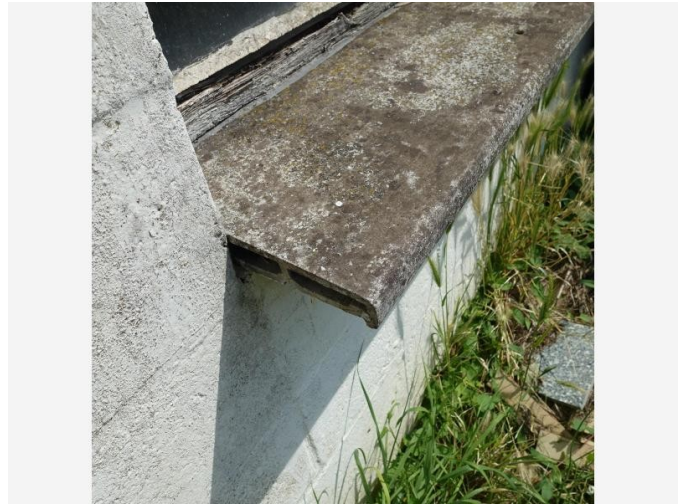
Beschrijving	vensterdorpels
Omgeving	Buiten
Primaire drager	Wand buitenschil
Asbestmateriaal	Deksteen, muurkap - Hol
Bindmiddel van asbestmateriaal	Cement
Gebondenheid op basis van bindmiddel	Hecht
Hoeveelheid (oppervlakte - dikte - aantal)	• 0,55 m <sup>2</sup> - 4,00 cm - 2 stuks
Totaal volume	0,044 m <sup>3</sup>
Eenvoudig bereikbaar	Ja
Bevestigingswijze	• Verlijmd, ingegoten, versmeerd
Identificatiemethode	Vaststelling zonder monstername
Destructieve handeling voor identificatie	Nee
Opmerking	bergplaats tuin en venster woning niv+1 overloop

- Scherm in afwachting van verwijdering het asbestmateriaal af van luchtstromingen en verstoring: bijvoorbeeld door het te verpakken, te fixeren, af te dekken, signalisatie - afbakening aan te brengen, ...
- Verwijder dit asbestmateriaal zo snel mogelijk. Volg de toestand goed op.
- Voer bijkomende staalname(s) uit.

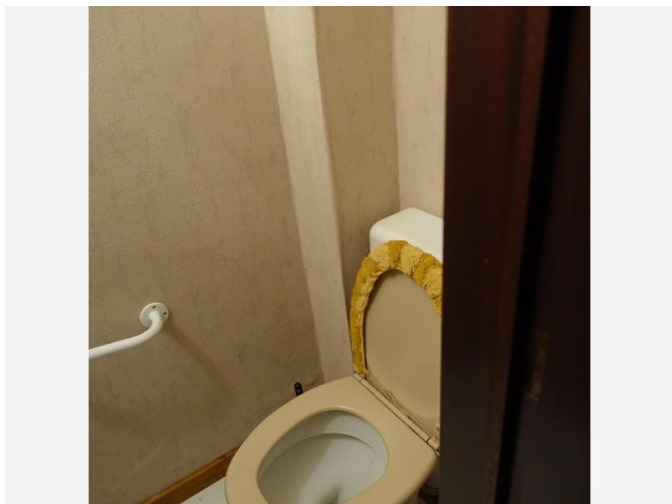
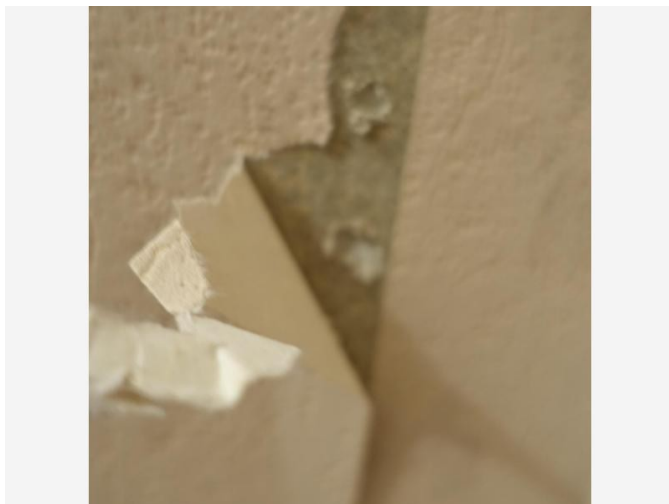
Beschrijving	wandplaat WC niv 0
Omgeving	Binnen
Primaire drager	Binnenwand
Asbestmateriaal	Dak- en gevelbekleding - Plaat
Bindmiddel van asbestmateriaal	Cement
Gebondenheid op basis van bindmiddel	Hecht
Hoeveelheid (oppervlakte - dikte - aantal)	• 3,50 m <sup>2</sup> - 0,50 cm - 1 stuk
Totaal volume	0,018 m <sup>3</sup>
Eenvoudig bereikbaar	Ja
Bevestigingswijze	<ul style="list-style-type: none"><li>• Verlijmd, ingegoten, versmeerd</li><li>• Genageld, geniet</li></ul>
Identificatiemethode	Vaststelling met monsternamen
Destructieve handeling voor identificatie	Nee

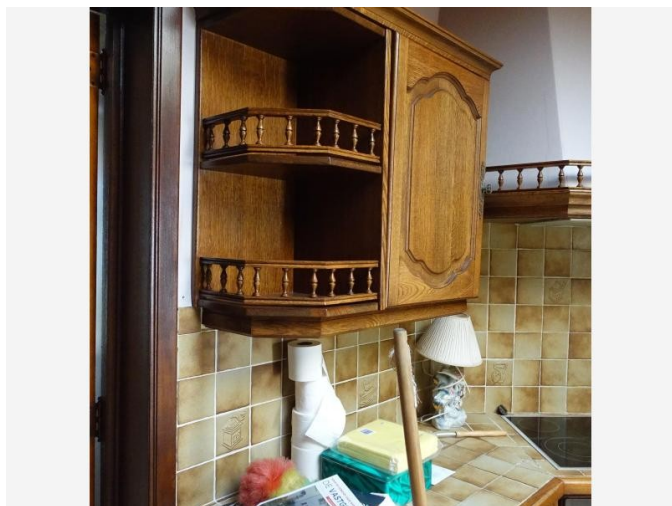
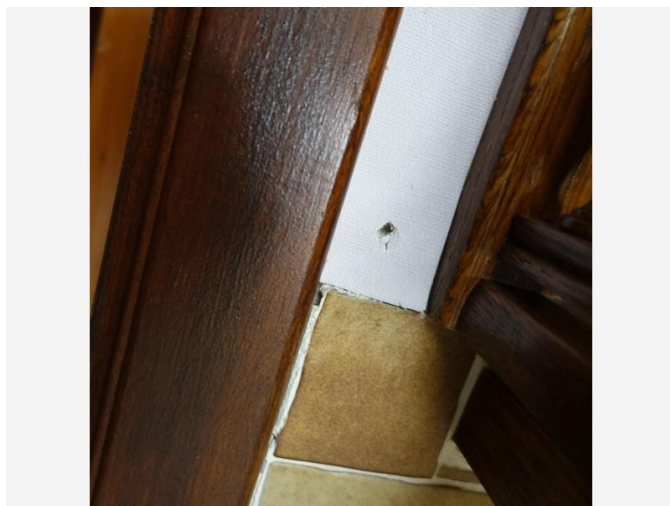
<b>Beschrijving</b>	wandpleister
<b>Omgeving</b>	Binnen
<b>Primaire drager</b>	Binnenwand
<b>Bindmiddel van materiaal</b>	Gips - kalk
<b>Gebondenheid op basis van bindmiddel</b>	Niet-hechtgebonden
<b>Hoeveelheid (oppervlakte - dikte - aantal)</b>	• 100,00 m <sup>2</sup> - 1,00 cm - 1 stuk
<b>Totaal volume</b>	1,00 m <sup>3</sup>
<b>Identificatiemethode</b>	Vaststelling met monstername
<b>Destructieve handeling voor identificatie</b>	Nee
<b>Opmerking</b>	Verschillende wanden afgewerkt in hout of kunststofpanelen. Alle plafonds afgewerkt in hout of kunststof. Op zolder afwerking wanden en plaond in gipskarton.

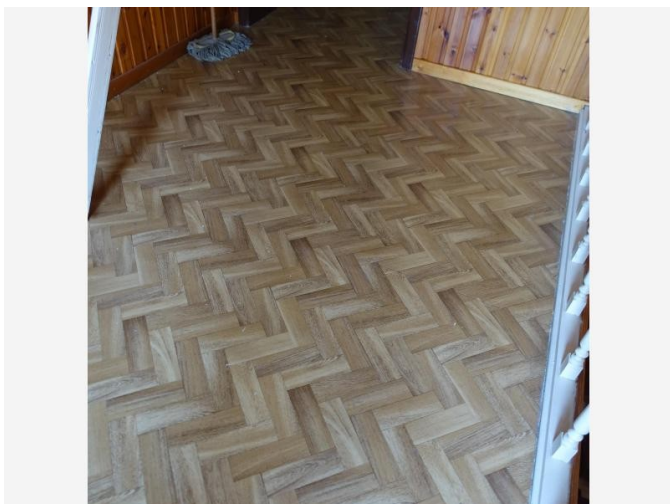
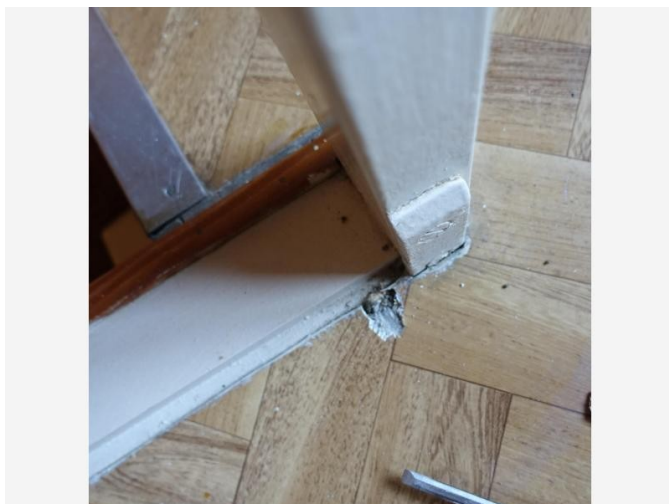
<b>Beschrijving</b>	vloerzeil NIV+1
<b>Omgeving</b>	Binnen
<b>Primaire drager</b>	Vloer
<b>Bindmiddel van materiaal</b>	Kunststof of -hars
<b>Gebondenheid op basis van bindmiddel</b>	Hecht
<b>Hoeveelheid (oppervlakte - aantal)</b>	• 65,00 m <sup>2</sup> - 1 stuk
<b>Totale oppervlakte</b>	65,00 m <sup>2</sup>
<b>Identificatiemethode</b>	Vaststelling met monstername
<b>Destructieve handeling voor identificatie</b>	Nee

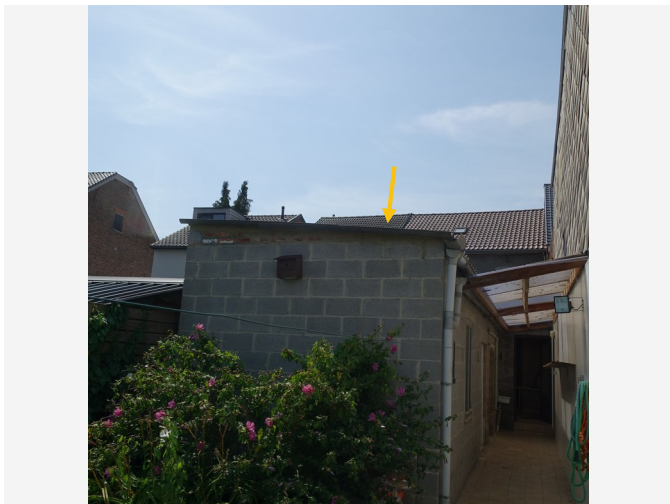
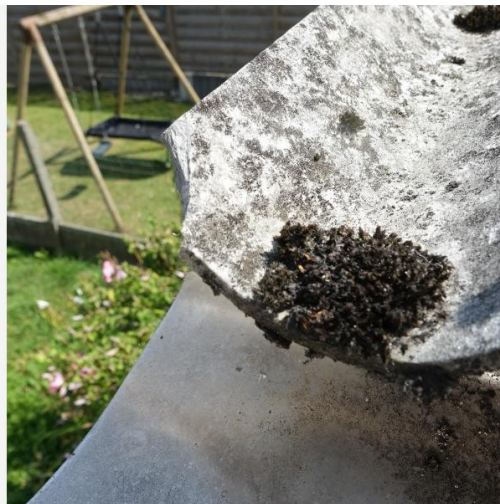
<b>Beschrijving</b>	golfplaten aanbouw achterste deel
<b>Omgeving</b>	Grenst aan binnen- en buitenlucht
<b>Primaire drager</b>	Schuin dak
<b>Bindmiddel van materiaal</b>	Cement
<b>Gebondenheid op basis van bindmiddel</b>	Hecht
<b>Hoeveelheid (oppervlakte - aantal)</b>	• 34,00 m <sup>2</sup> - 1 stuk
<b>Totale oppervlakte</b>	34,00 m <sup>2</sup>
<b>Identificatiemethode</b>	Vaststelling met monsternamen
<b>Destructieve handeling voor identificatie</b>	Nee
