# Asbestinventarisatetest

Anjelierenlaan 50, 3300 Tienen

Attestnummer : 20260722-000276.000

**Niet-asbestveilig**

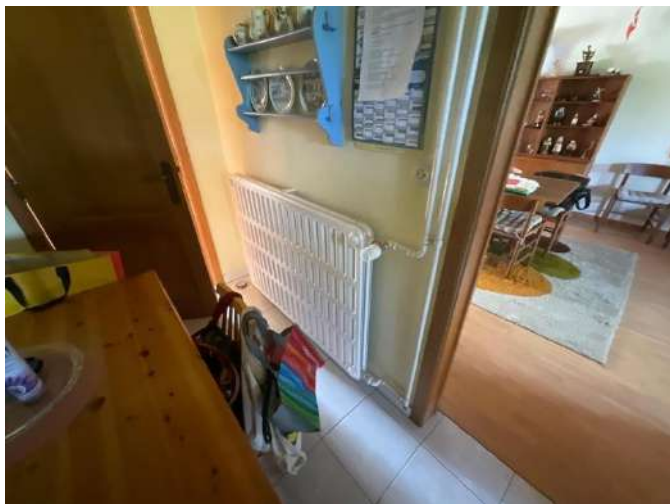
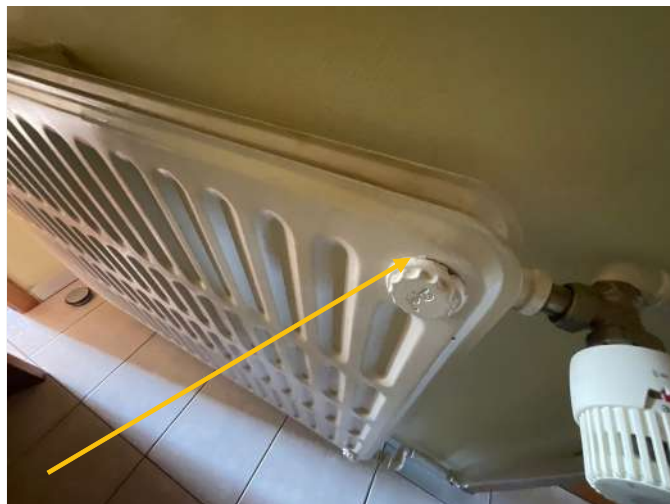
| Eindbeoordeling materiaalrisico | Verhoogd materiaalrisico en/of verhoogde kans op vezelvrijgave |

| Gebondenheid | Categorie 2: niet-hechtgebonden met matrix |
| Asbestsoort (vezeltype) | Alleen chrysotiel aanwezig |
| Asbestconcentratie | Hoog ( $\geq 50\%$ ) |
| Toestand van het materiaal | Licht beschadigd, licht verweerd. Intacte calciumsilicaatplaat of materiaal met categorie 3-gebondenheid |

| Beschrijving | Pakking radiatoren |
| Asbestmateriaal | Pakking, dichting |

Verwijderen

- Verwijder dit asbestmateriaal zo snel mogelijk. Volg de toestand goed op.
- Voer bijkomende staalname(s) uit.

- Eenvoudige handelingen: mag via doe-het-zelf of door werknemer(s) met opleidingsattest eenvoudige handelingen  
Betreft een niet-hechtgebonden asbestmateriaal, binnen, dewelke zelf verwijderd kan worden indien de radiator in zijn geheel afgevoerd wordt.

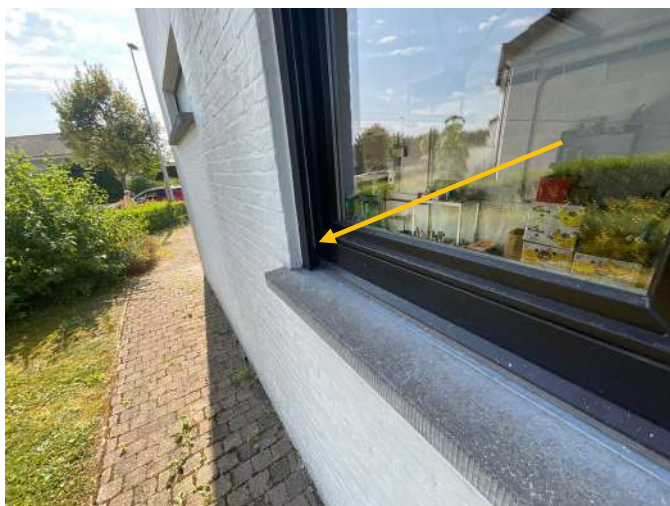
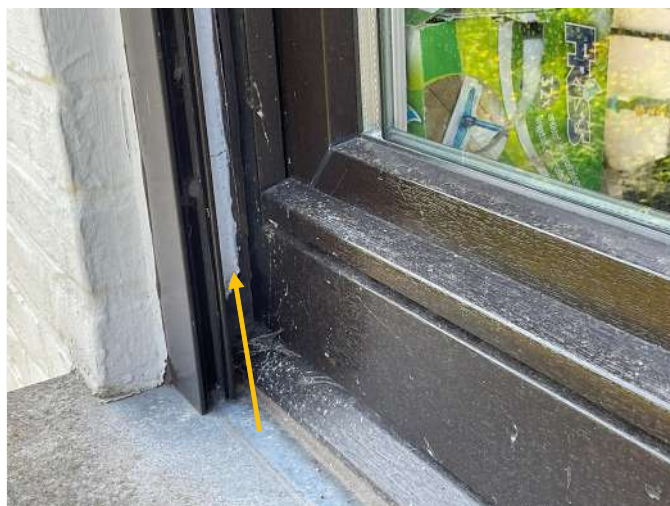
| Eindbeoordeling materiaalarisico | Verhoogd materiaalarisico en/of verhoogde kans op vezelvrijgave |

| Gebondenheid | Categorie 1: hechtgebonden in oorsprong |
| Asbestconcentratie | Laag (< 50%) |
| Toestand van het materiaal | Matig beschadigd, matig verweerd |

| # | Type | Referentie | Resultaat |
|---|---|---|---|
| 2.1 | Puntmonster | MM04 | Chrysotiel |

| Beschrijving | Kit ramen - (muur en profiel) |
| Opmerking | Het betreft een oude laag kit, aanwezig aan de ramen in de garage.<br>De oude kit werd aan de overige ramen verwijderd. |

Verwijderen

- Verwijder dit asbestmateriaal zo snel mogelijk. Volg de toestand goed op.

- Eenvoudige handelingen: enkel door erkend asbestverwijderaar  
Betreft een hechtgebonden asbesttoepassing buiten dewelke niet zelf verwijderd kan worden. Raadpleeg de sectie "toelichting" achteraan in het asbestattest, waar de methodieken asbestverwijdering worden toegelicht.

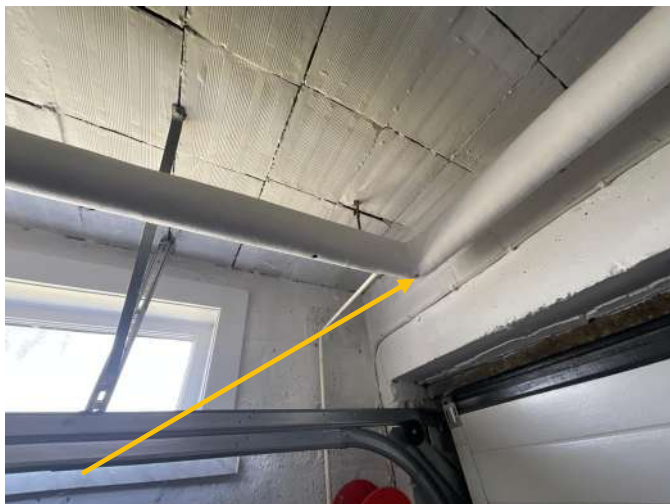
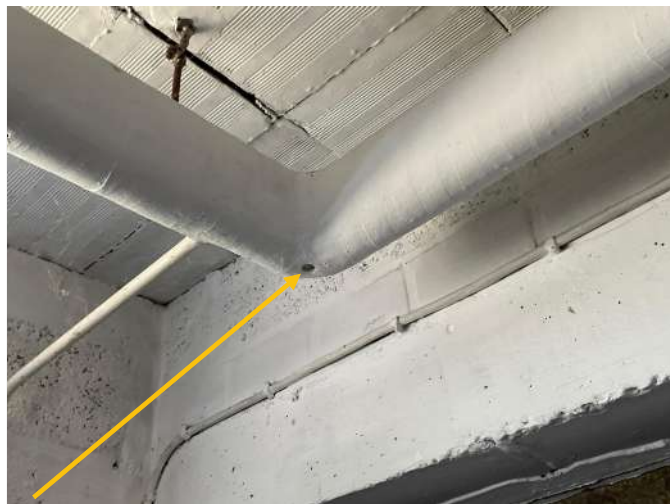
| Eindbeoordeling materiaalrisico | Verhoogd materiaalrisico en/of verhoogde kans op vezelvrijgave |

| Gebondenheid | Categorie 2: niet-hechtgebonden met matrix |
| Asbestsoort (vezeltype) | Amfibool aanwezig, uitgezonderd crocidoliet |
| Asbestconcentratie | Hoog ( $\geq 50\%$ ) |
| Toestand van het materiaal | Licht beschadigd, licht verweerd. Intacte calciumsilicaatplaat of materiaal met categorie 3-gebondenheid |

| # | Type | Referentie | Resultaat |
|---|---|---|---|
| 3.1 | Mengmonster | MM06 - rechte stukken | Amosiet |
| 3.2 | Mengmonster | MM07 - Bochten | Amosiet |

| Beschrijving | Leidingisolatie - Gips |

Verwijderen

- Verwijder dit asbestmateriaal zo snel mogelijk. Volg de toestand goed op.

- Hermetische zone (erkend asbestverwijderaar)  
Deze toepassing betreft losgebonden asbest - binnen - dewelke door een erkende asbestverwijderaar verwijderd dient te worden d.m.v. een hermetische zone.

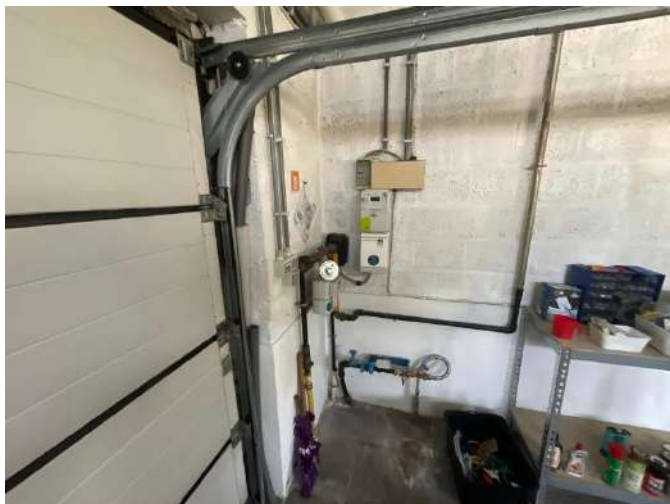
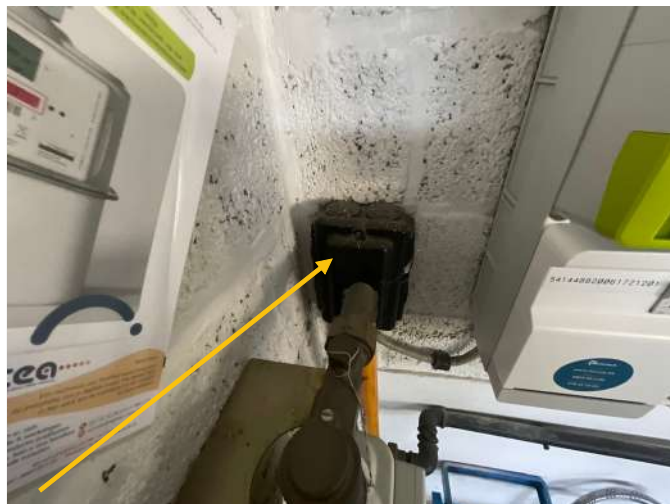
| Opmerking | Bakeliet toepassingen zijn in sommige gevallen asbesthoudend. Er werd geen staalname uitgevoerd van deze toepassing. Bij renovatie, of vernieuwing electriciteit advies: verwijderen van de mogelijk asbesthoudende toepassing. Algemeen advies: Zorg dat de toepassing in een goede staat blijft verkeren. |

- Eenvoudige handelingen: mag via doe-het-zelf of door werknemer(s) met opleidingsattest eenvoudige handelingen  
Deze toepassing betreft een hechtgebonden asbesttoepassing en kan door een aannemer die over een opleidingsattest eenvoudige handelingen beschikt of door een particulier (doe-het-zelf), verwijderd worden indien:
  - 1) er geen verhoogd risico op vrijgave van asbestvezels ontstaat;
  - 2) de toepassing voorafgaand wordt gefixeerd/bevochtigd;
  - 3) de individuele elementen zonder machinale werktuigen en zonder breken of gooien een voor een losgemaakt worden;

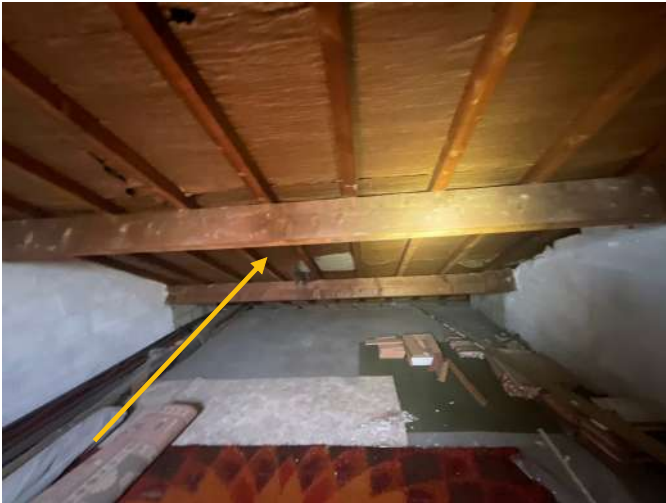
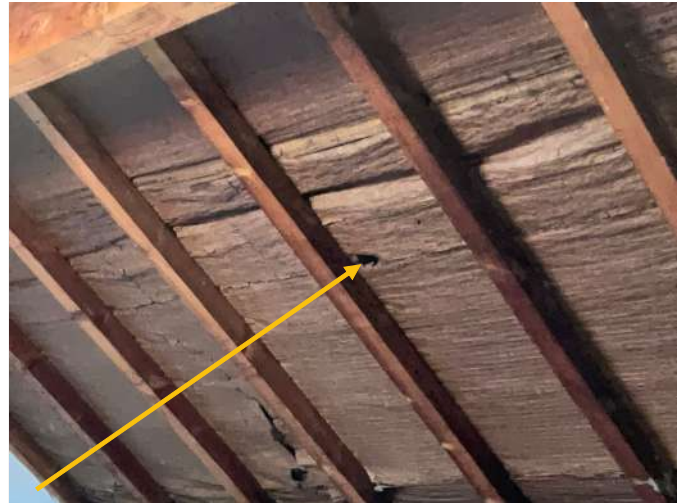
## Fiche 7: Onderdak - teerpapier

Geen asbest

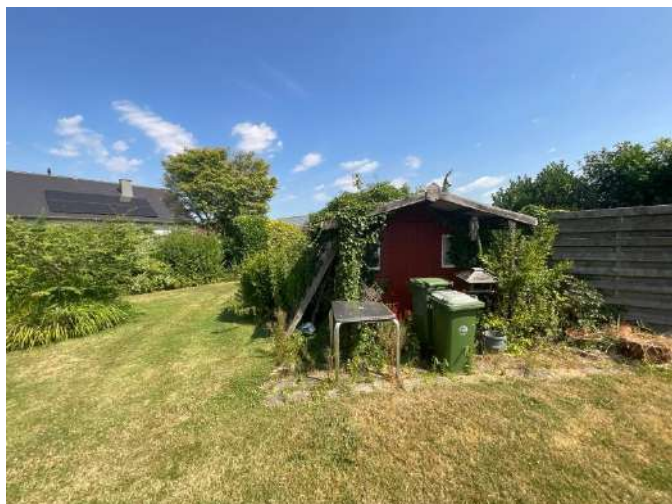
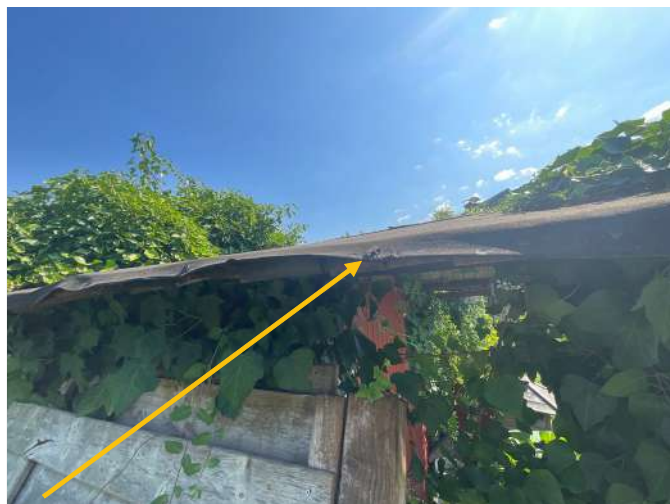
## Fiche 8: Bitumen dak - tuinhuis

Geen asbest

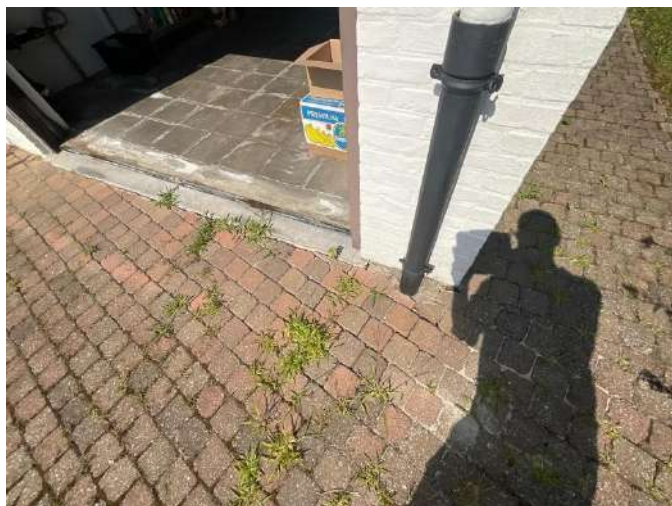
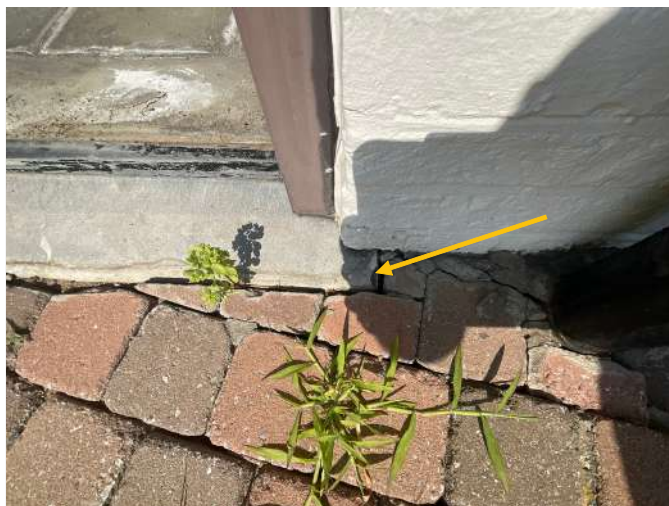
## Fiche 9: Dorpel garage - cement

Geen asbest

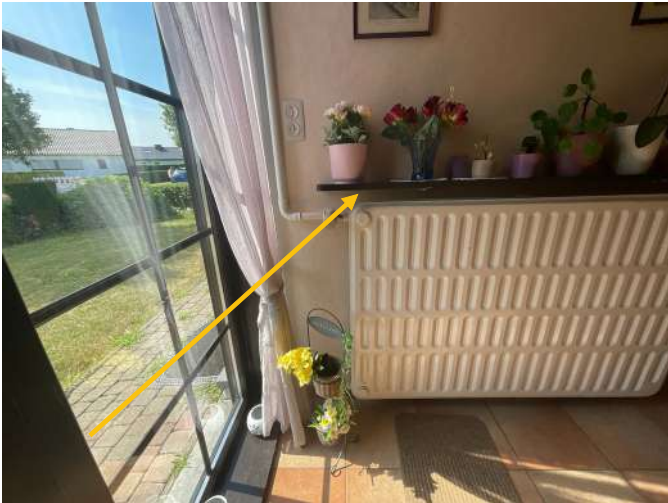
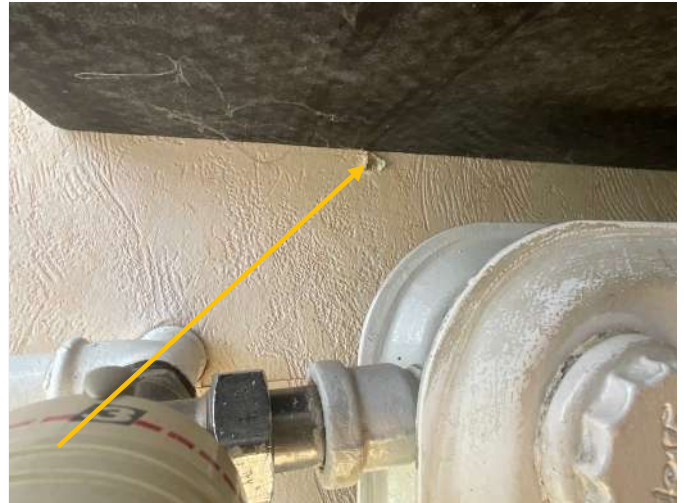
## Fiche 10: Pleisterwerk wand

Geen asbest

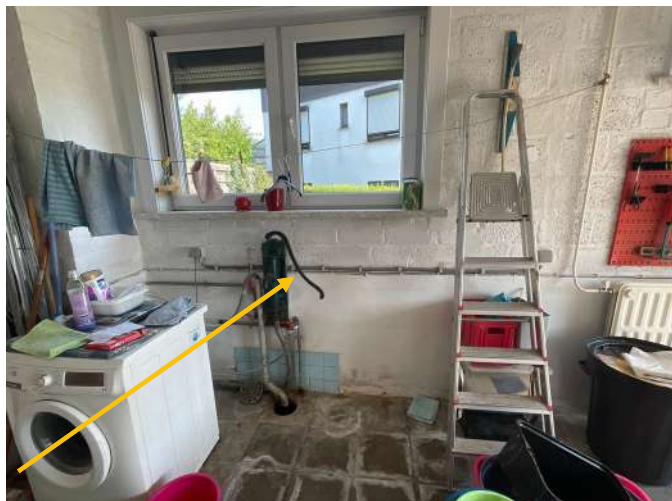
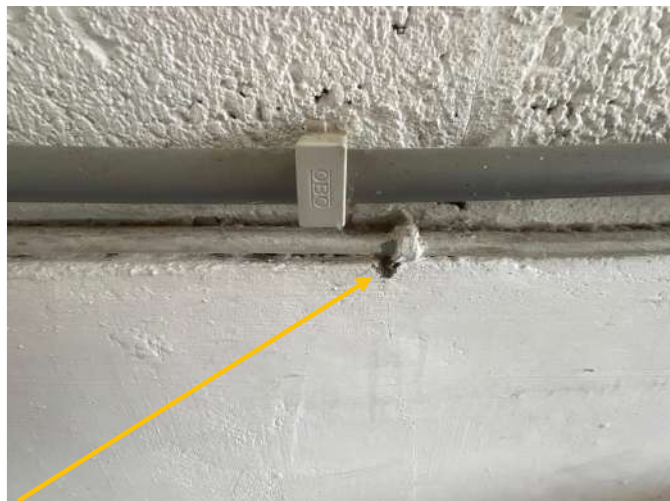
## Fiche 11: Cementeringslaag binnen - stookruimte + garage

Geen asbest

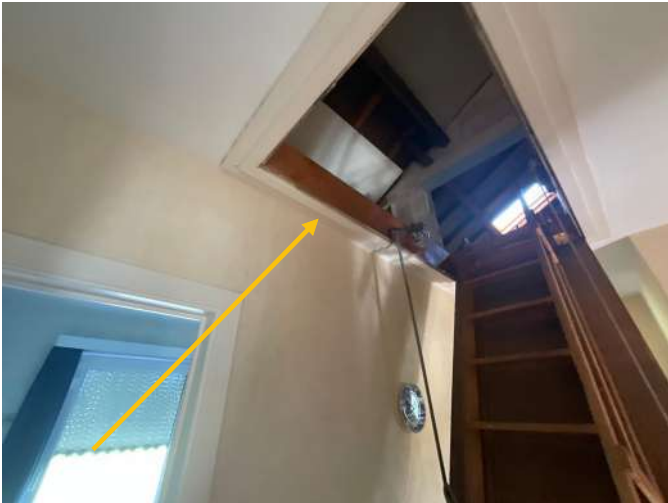
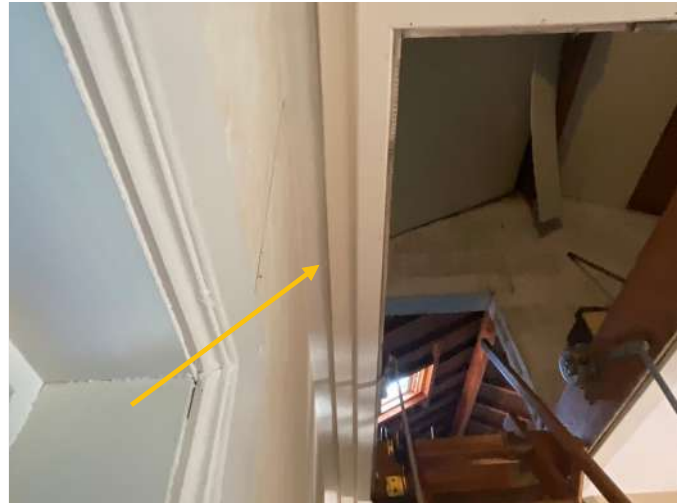
## Fiche 12: Pleisterwerk plafond

Geen asbest

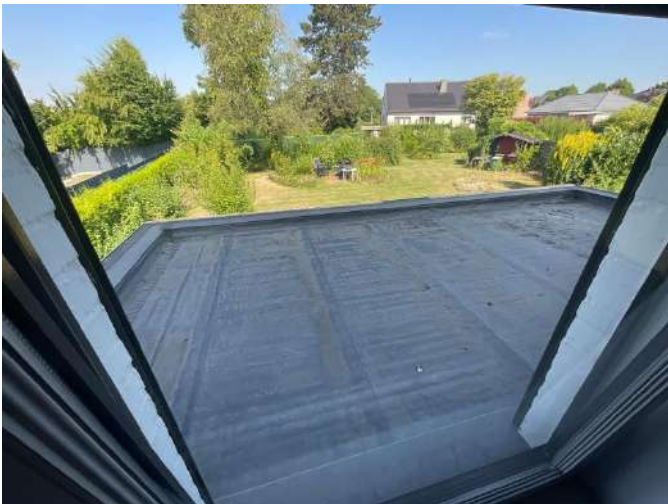
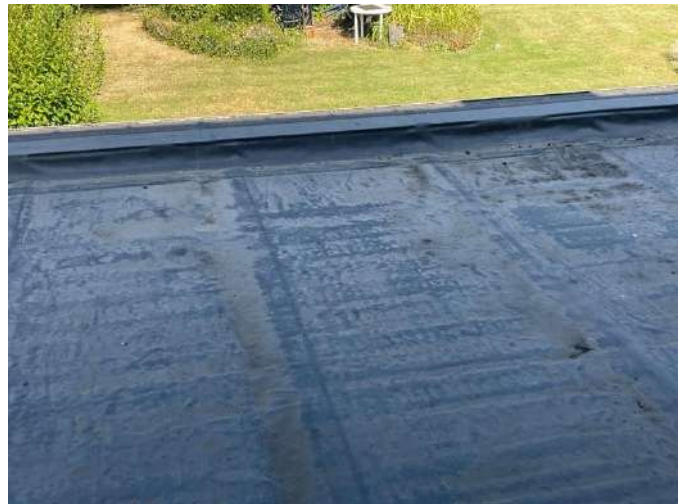
## Fiche 15: EPDM plat dak

| Beschrijving | Notitie | Terug te vinden op plannen |
|---|---|---|
| Fiche 15: EPDM plat dak | Het plat dak werd gecontroleerd en bestaat uit een niet-asbestverdachte toepassing: EPDM. | Plan 1.9: Woning plan - dak |
