Asbestinventarisatetest

Gijmelbergstraat 28, 3201 Aarschot

Attestnummer : 20260101-000057.000

Uitgegeven op : 01.01.2026

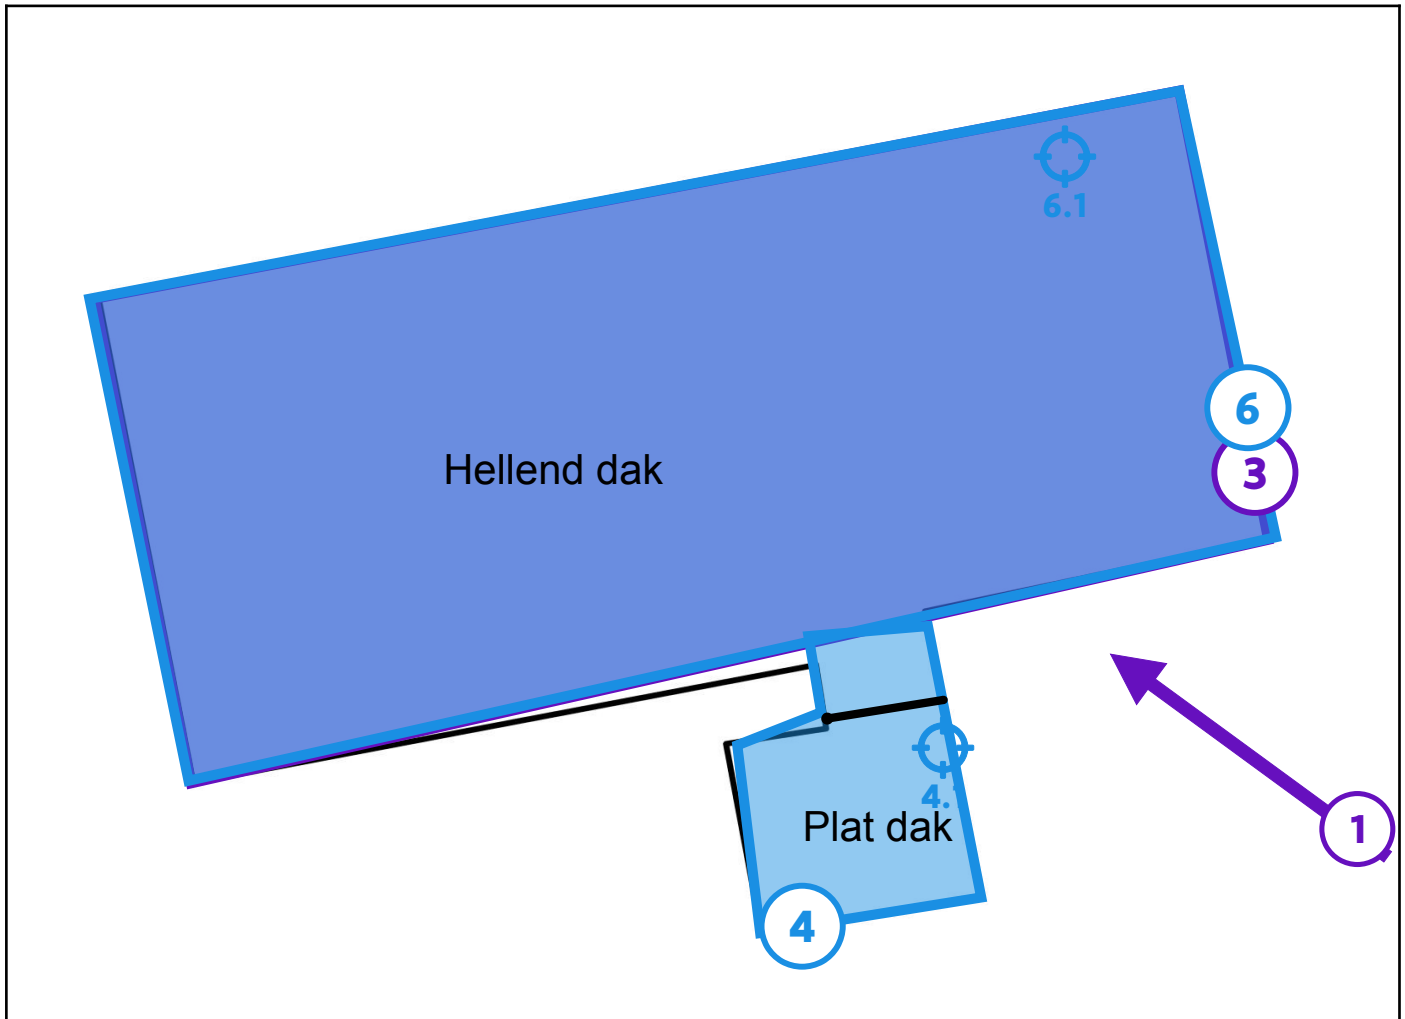
Plan 1.1: Daken

Beschrijving	Type	Actie
1. Materialen van rookgaskanalen	Beperking	-
3. Dakpannen hellend dak	Advies	-
4. Roofing plat dak	Geen asbest	-
4.1 Code: IEY_03	Puntmonster	-
6. Onderdak (roofing) van het hellend dak	Geen asbest	-
6.1 Code: IEY_01	Puntmonster	-

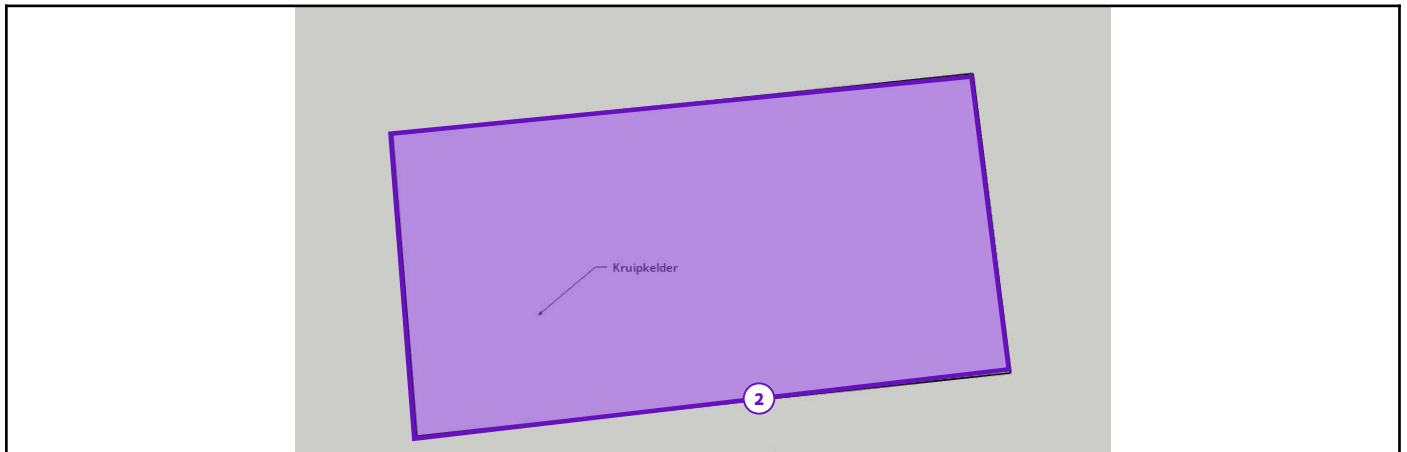
Plan 1.3: Kruipkelder

Beschrijving	Type	Actie
2. Kruipkelder	Beperking	-

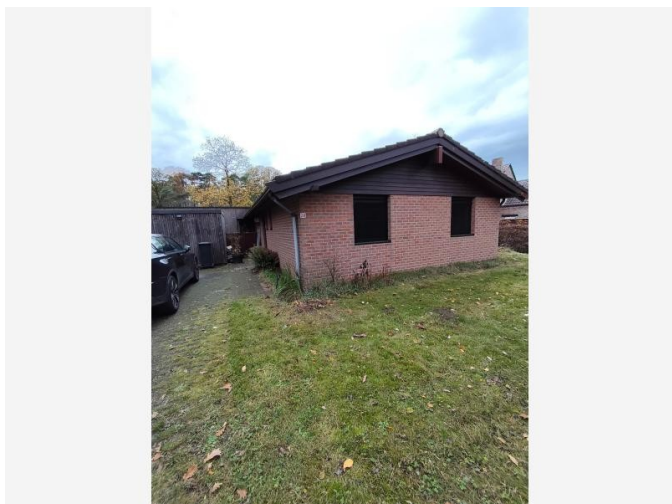
Situeringfoto

Tijdelijke beperking

Reden: Het te onderzoeken materiaal situeert zich hoger dan 3,50 m te rekenen vanaf een veilige ondergrond

Uitleg van de asbestdeskundige: De schoorsteen vormt een beperking in het onderzoek. Deze kan niet onderzocht worden, omdat het te onderzoeken materiaal zich hoger situeert dan 3,50 m te rekenen vanaf een veilige ondergrond.

Door de beperking kunnen hier alsnog asbesthoudende toepassingen aanwezig zijn die tijdens het onderzoek niet te inspecteren zijn.

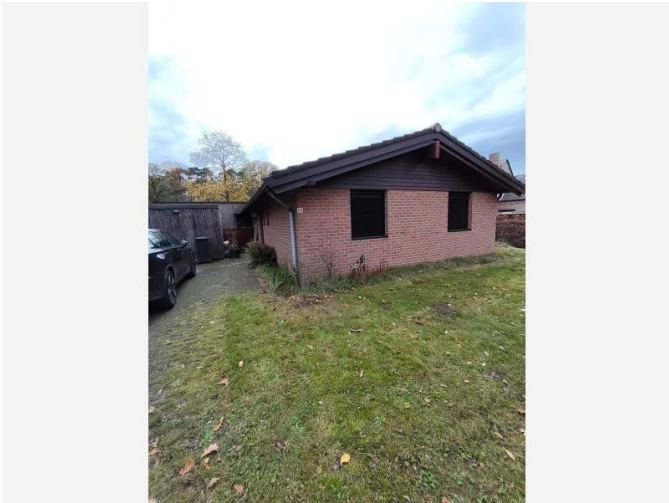
Situeringfoto

Tijdelijke beperking

Reden: Hoogte < 1,5m

Uitleg van de asbestdeskundige: De kruipkelder kon niet veilig en niet volledig geïnspecteerd worden. De vrije hoogte is kleiner dan 1,5 m, waardoor het betreden van de ruimte ergonomisch en veiligheidsmatig niet verantwoord is.

Deze beperking is conform het Inspectieprotocol Asbestinventarisatie (IP2), waarin is bepaald dat ruimtes die niet veilig of niet inspecteerbaar zijn, gemotiveerd als onderzoeksbeperking mogen worden opgenomen. Niet-waarneembare of niet-inspecteerbare materialen in de kruipkelder konden daardoor niet beoordeeld worden. Bij toekomstige werken of bij het toegankelijk maken van de kruipkelder is bijkomend onderzoek aangewezen.

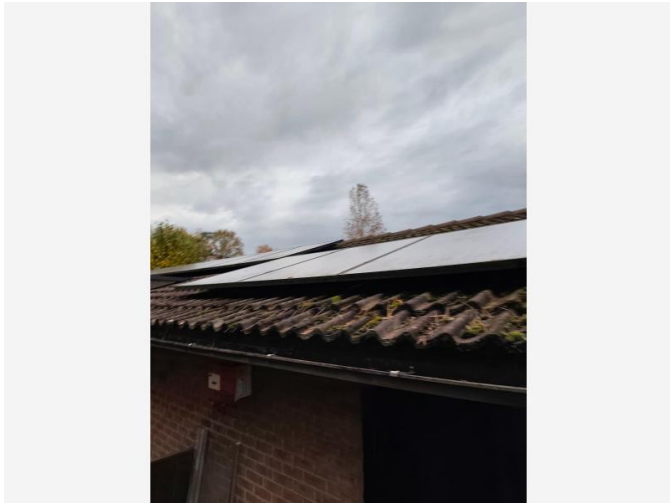
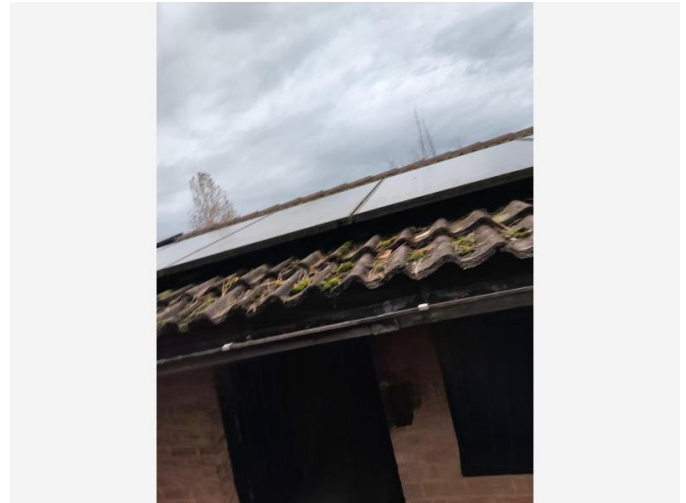
Informatie over een niet-asbestverdacht materiaal

De dakpannen van het hellend dak werden eerder bemonsterd. Deze bleken niet asbesthoudend te zijn. Ter staving werd ons de labo-analyse bezorgd.

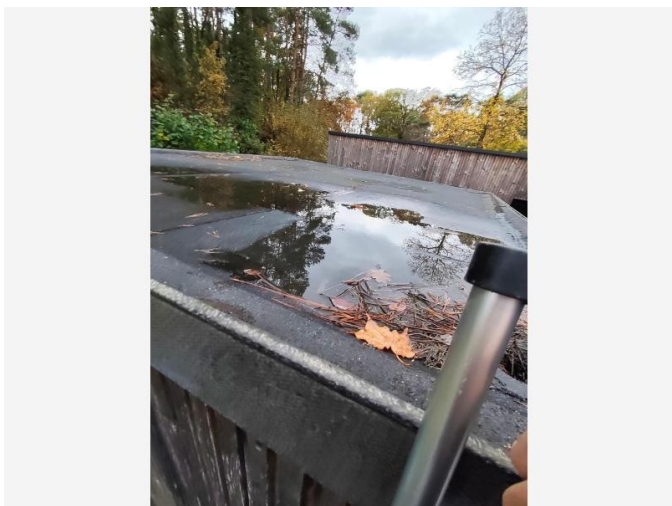
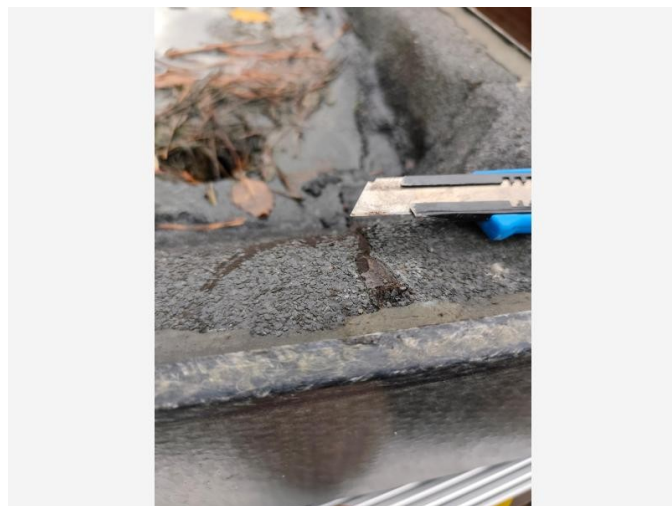
Fiche 4: Roofing plat dak

Geen asbest

#	Type	Referentie	Resultaat
4.1	Puntmonster	IEY_03	Geen asbest

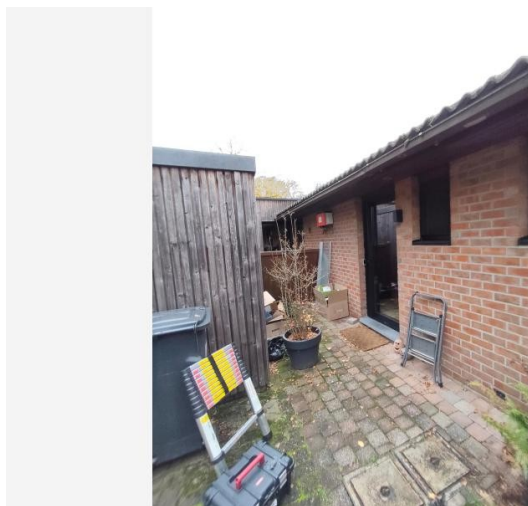
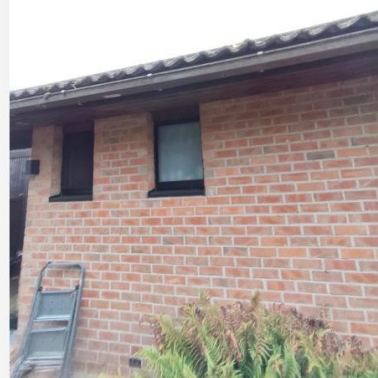
Fiche 6: Onderdak (roofing) van het hellend dak

Geen asbest

#	Type	Referentie	Resultaat
6.1	Puntmonster	IEY_01	Geen asbest

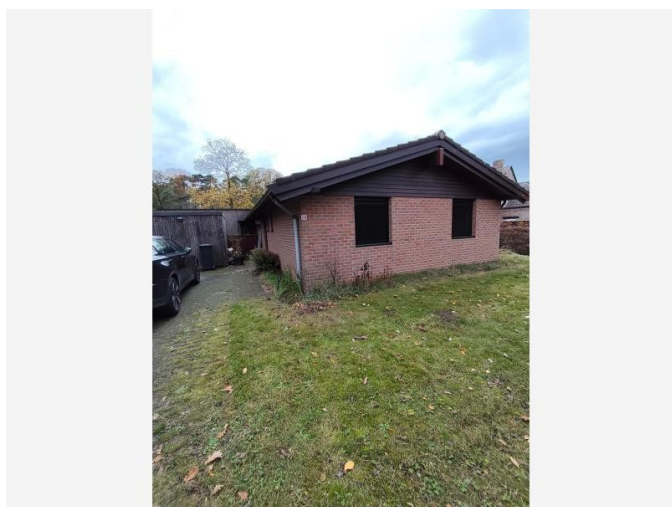
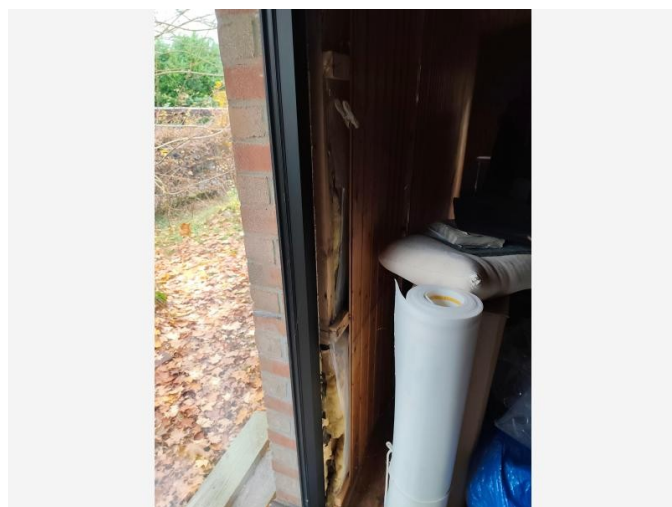
Beschrijving	Notitie	Terug te vinden op plannen
Fiche 7: Afdichtingsmateriaal aan schrijnwerk	Betreft overal siliconen en is derhalve niet asbestverdacht.	Plan 1.2: Indeling
