# Asbestinventarisatetest

Remi Vandervaerenlaan 20/0203, 3000 Leuven

Attestnummer : 20230728-000301.000

Uitgegeven op : 28.07.2023

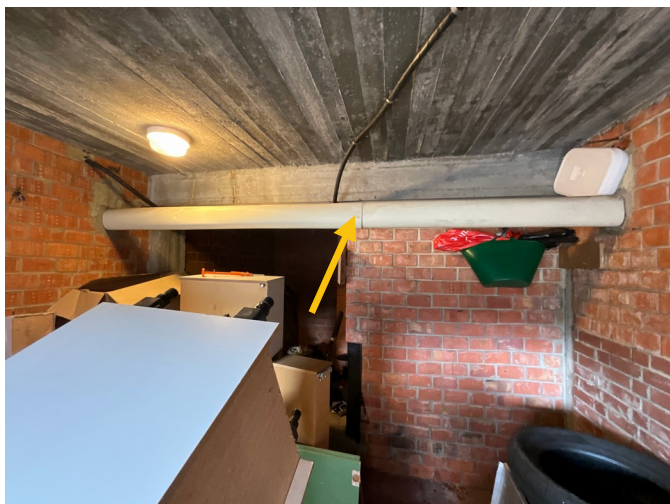
Vrije foto

Geen asbest

Thermische isolatie met plastic en niet met gips (zie foto in fotobijlage garagebox).

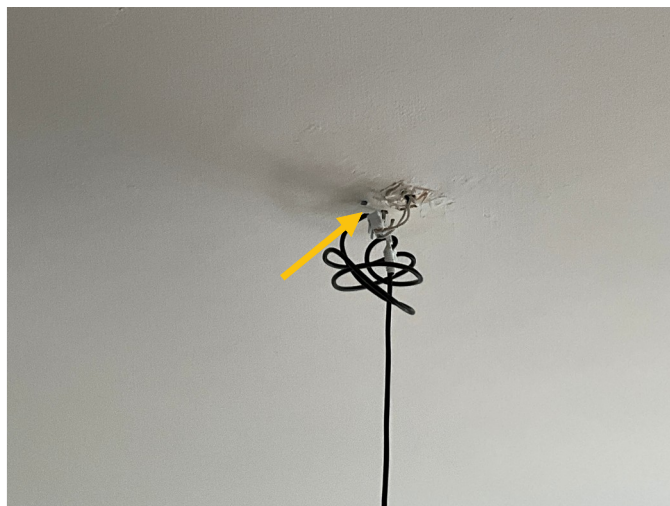
## Fiche 2: pleister plafond

Geen asbest

| # | Type | Referentie | Resultaat |
|---|---|---|---|
| 2.1 | Mengmonster | MM02 | Geen asbest |

| Beschrijving | pleister plafond |
| Bindmiddel van materiaal | Gips - kalk |

| Gebondenheid op basis van bindmiddel | Niet-hechtgebonden |
| Hoeveelheid (oppervlakte - dikte - aantal) | <ul style="list-style-type: none"> <li>• 75,00 m<sup>2</sup> - 1,00 cm - 1 stuk</li> </ul> |

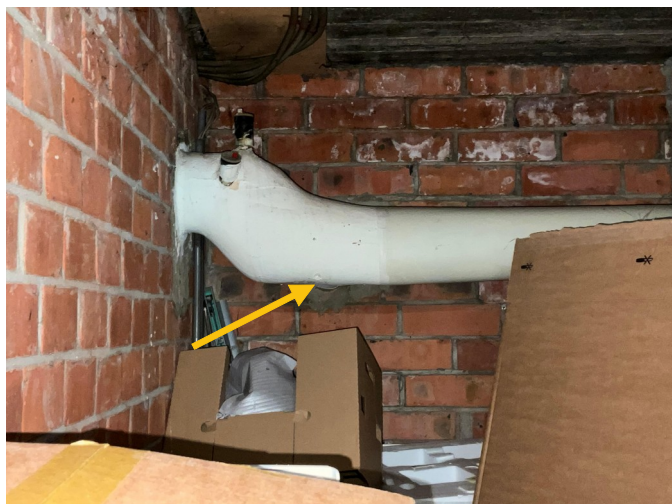
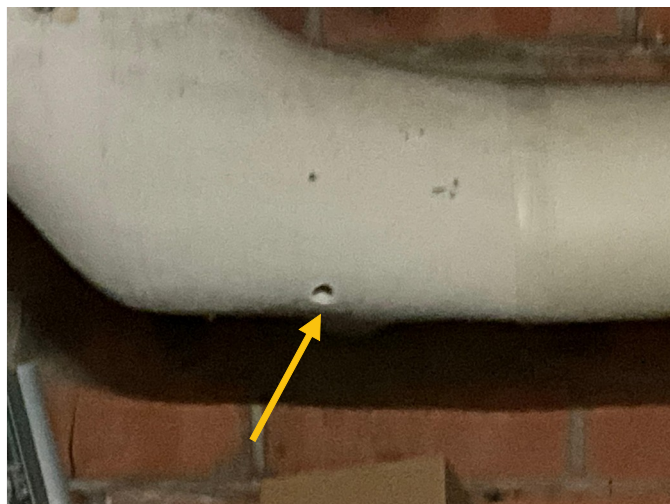
## Fiche 3: Thermische isolatie kelder

Geen asbest

| # | Type | Referentie | Resultaat |
|---|---|---|---|
| 3.1 | Mengmonster | MM03 | Geen asbest |

| Beschrijving | Thermische isolatie kelder |
| Primaire drager | HVAC infrastructuur en uitrusting |
| Bindmiddel van materiaal | Gips - kalk |

| Hoeveelheid (lengte - omtrek - dikte - aantal) | <ul style="list-style-type: none"> <li>• 2,00 m - 60,00 cm - 2,00 cm - 1 stuk</li> </ul> |

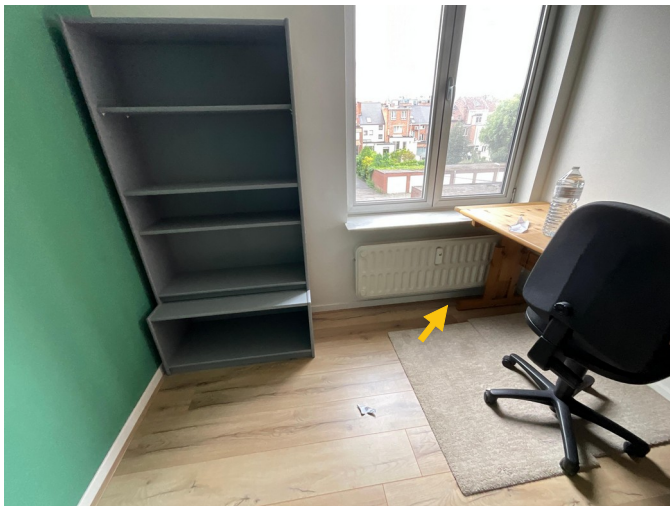
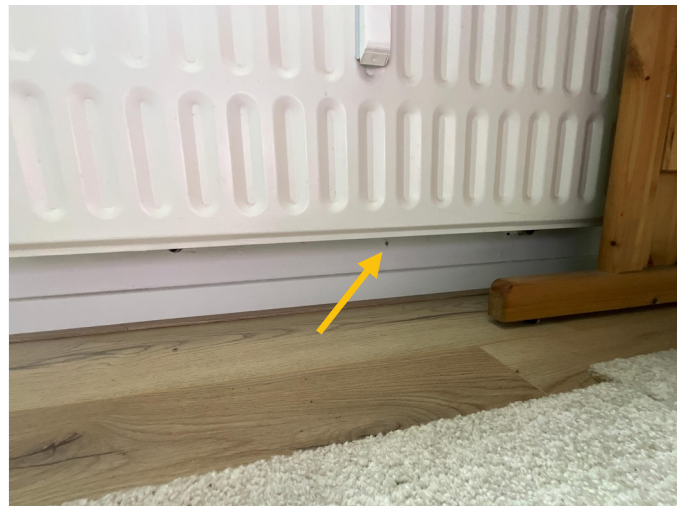
## Fiche 4: Pleister muur

Geen asbest

| # | Type | Referentie | Resultaat |
|---|---|---|---|
| 4.1 | Mengmonster | MM01 | Geen asbest |

| Beschrijving | Pleister muur |
| Bindmiddel van materiaal | Gips - kalk |

| Gebondenheid op basis van bindmiddel | Niet-hechtgebonden |
| Hoeveelheid (oppervlakte - dikte - aantal) | <ul style="list-style-type: none"> <li>• 207,00 m<sup>2</sup> - 1,00 cm - 1 stuk</li> </ul> |
