# Asbestinventarisatetest

Anjelierenlaan 50, 3300 Tienen

Attestnummer : 20260722-000276.000

**Niet-asbestveilig**

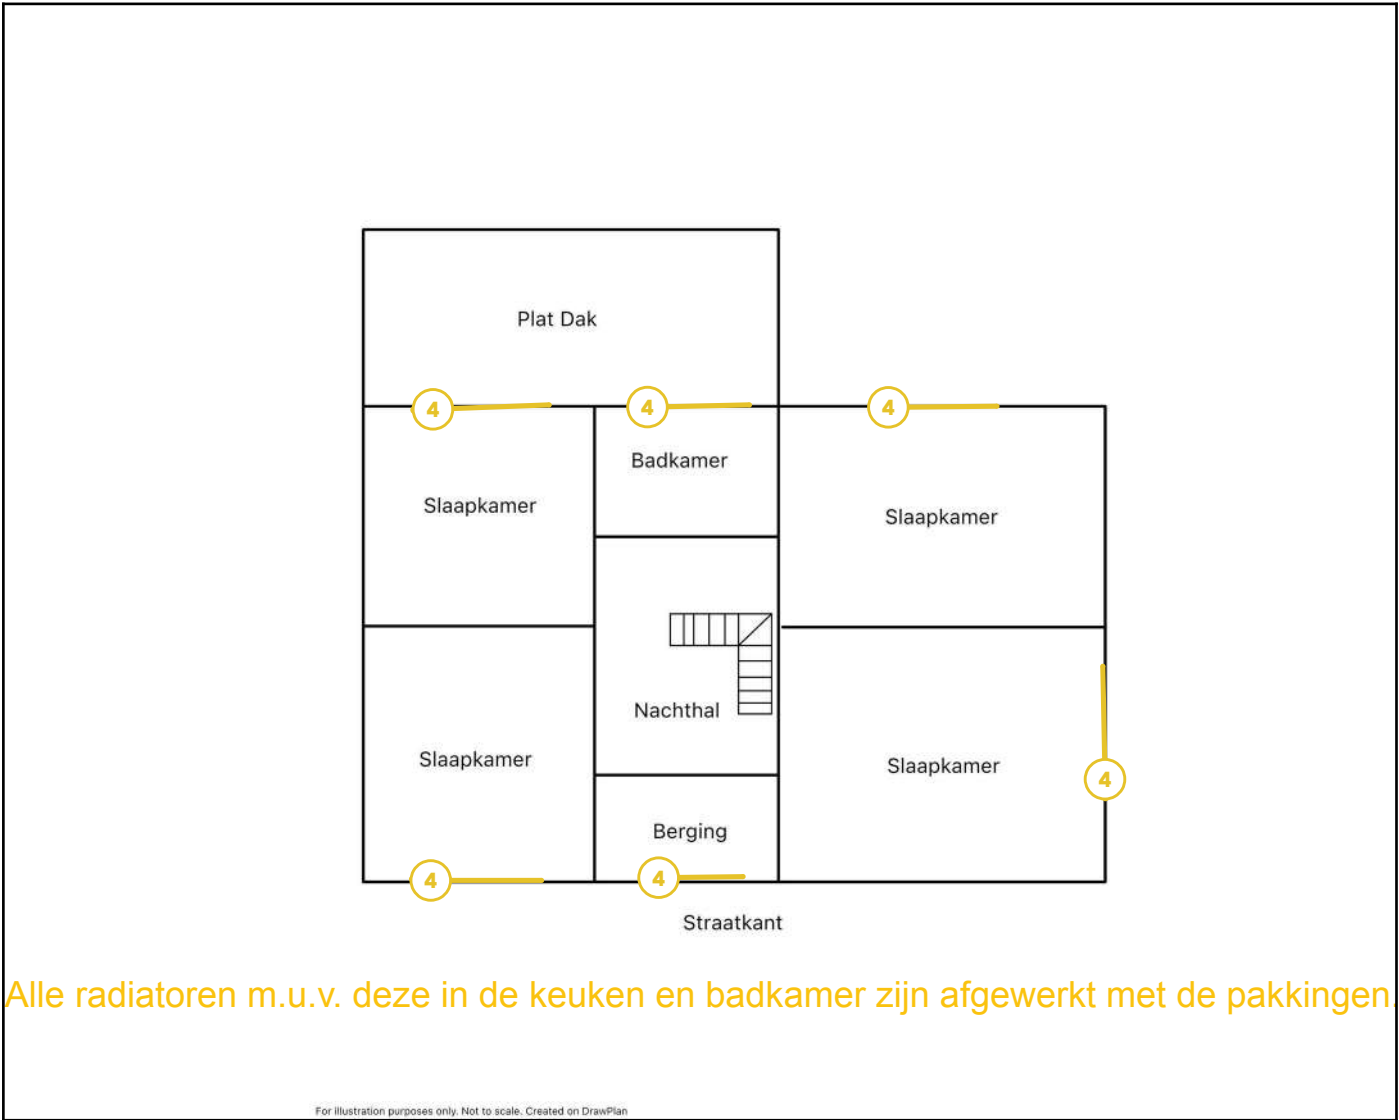
# Plan 1.7: Woning plan - V+1 - varia

| Beschrijving | Type | Actie |
|---|---|---|
| 4. Vensterbank type massal | Asbestmateriaal | Zorgvuldig beheren |

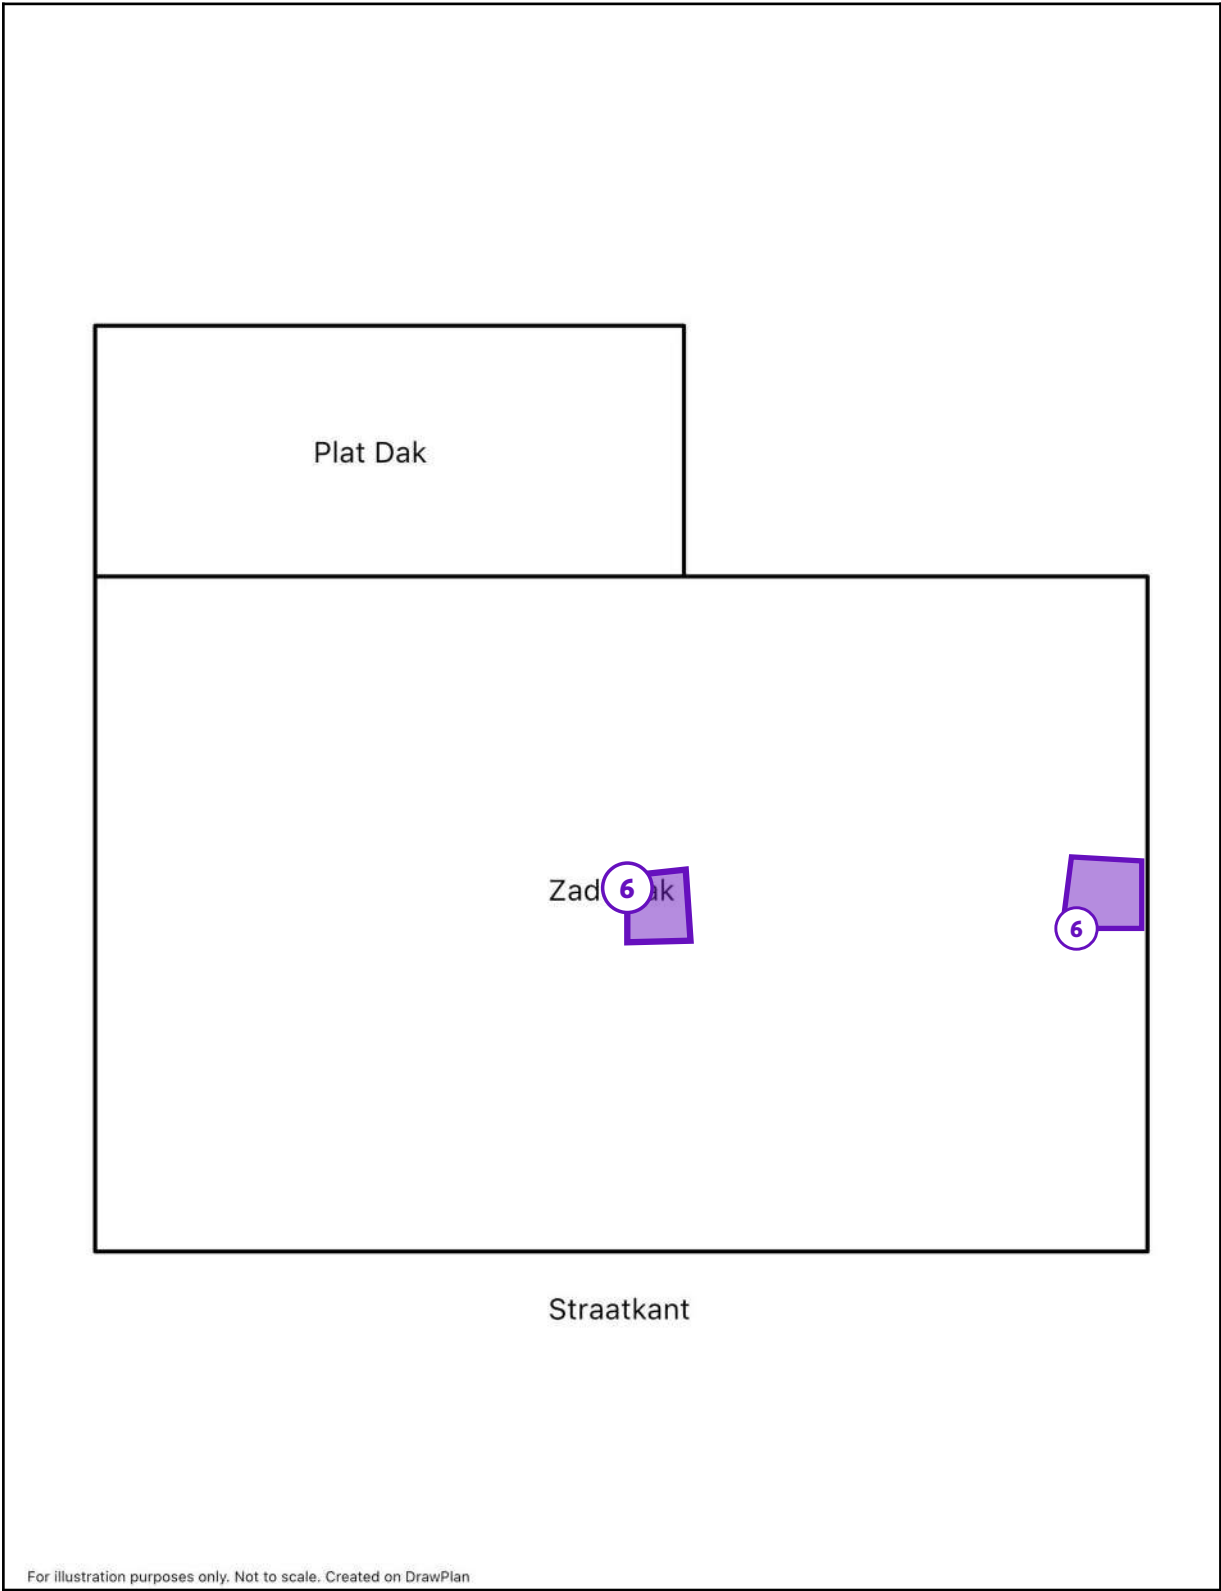
# Plan 1.10: Woning plan - dak II

| 6. Beperking schouw | Beperking | - |
