Asbestinventarisatetest

Gijmelbergstraat 28, 3201 Aarschot

Attestnummer : 20260101-000057.000

Uitgegeven op : 01.01.2026

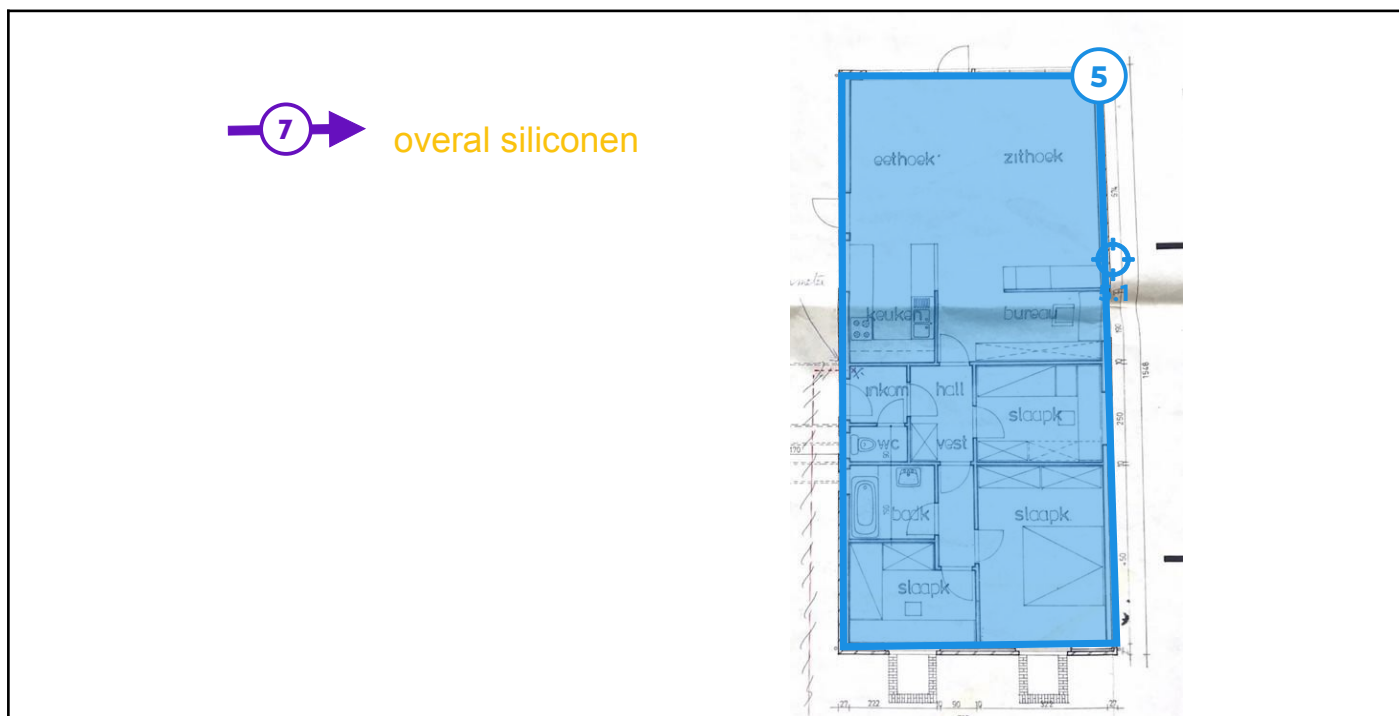
Plan 1.2: Indeling

Beschrijving	Type	Actie
5. Bitumenlaag vloer	Geen asbest	-
5.1 Code: IEY_02	Puntmonster	-
7. Afdichtingsmateriaal aan schrijnwerk	Overige ruimte of materiaal	-
